## PROCES-VERBAL DE CONSTAT

**L'AN DEUX MILLE VINGT-CINQ ET LE DIX-NEUF MARS à 14 HEURES.**

**171 boulevard Lefebvre – 75015 PARIS  
Cadastré section AR n° 49 – Lot n° 16**

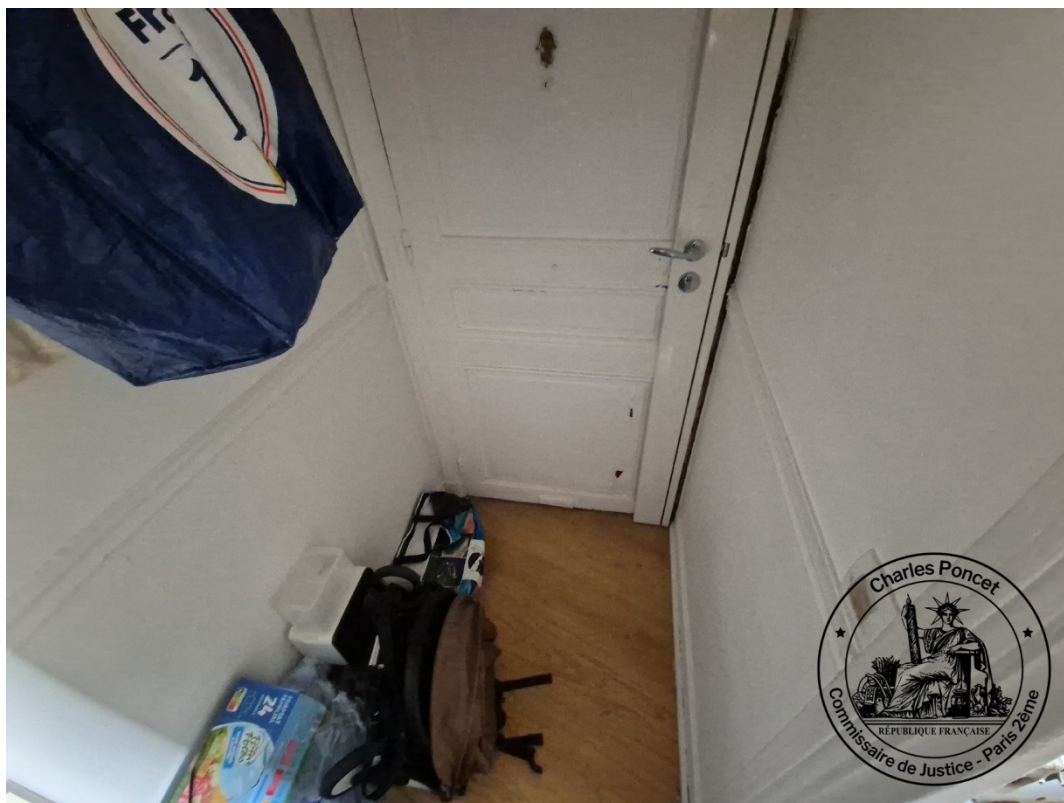
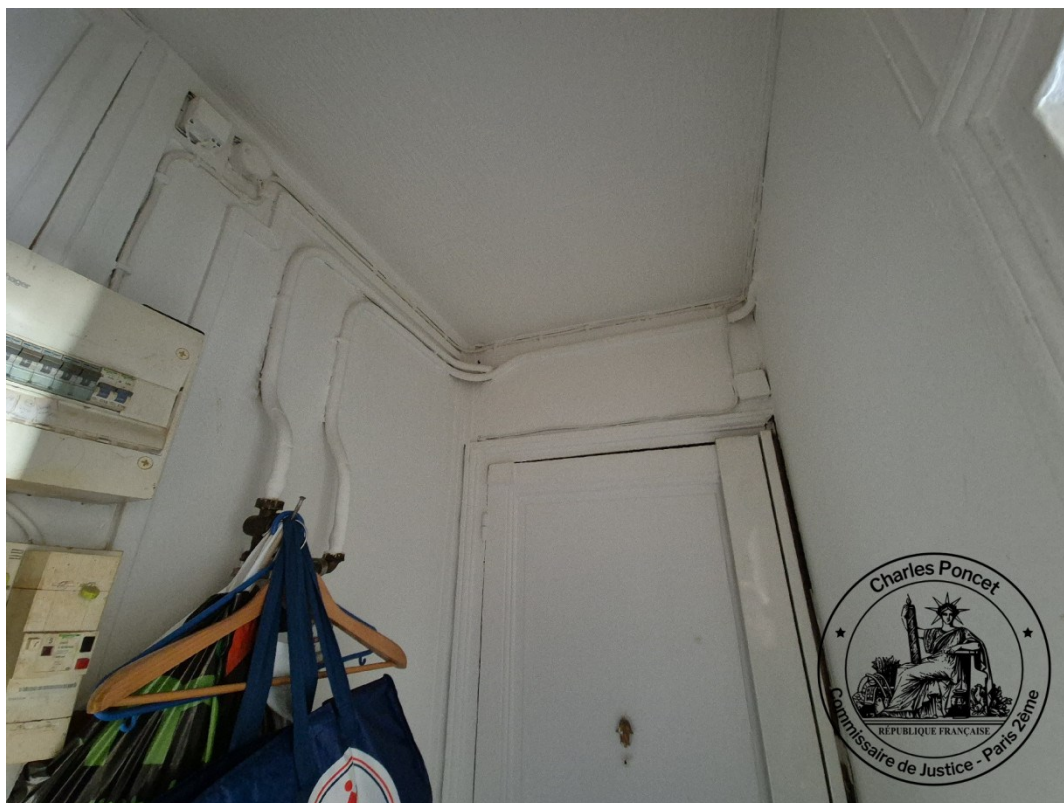
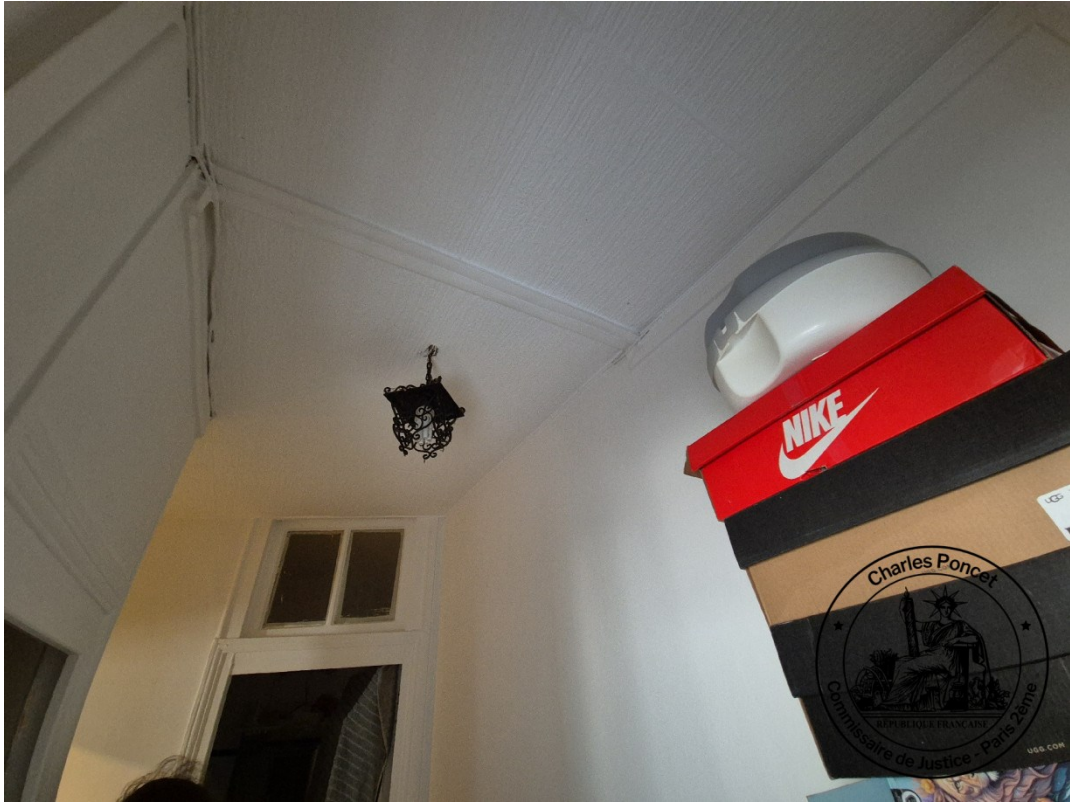
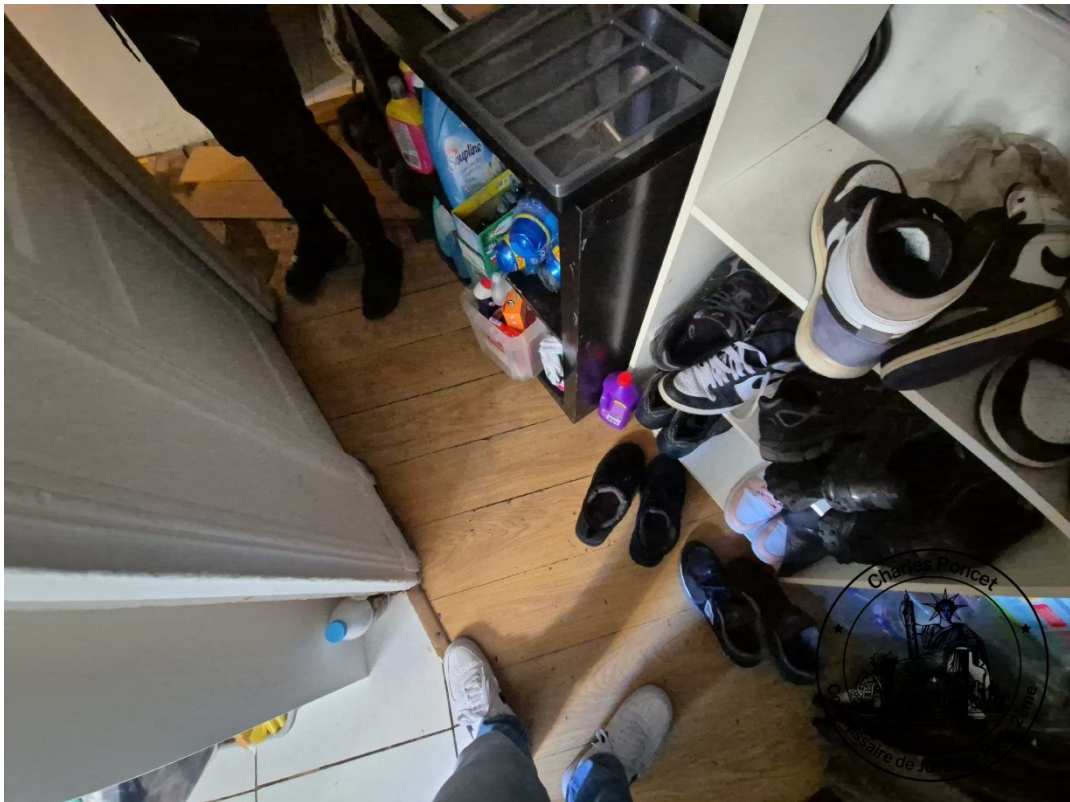
On accède à l'appartement par une porte en bois équipée d'une serrure bandeau multipoints de fermeture. Au sol, le parquet stratifié est en mauvais état général. Les murs sont recouverts d'une peinture blanche en état général correct et le plafond est peint en blanc en bon état général. Je note la présence dans l'entrée d'un éclairage au plafond. Dans cette pièce se trouve également le tableau électrique, le disjoncteur et le compteurs de gaz et électricité.

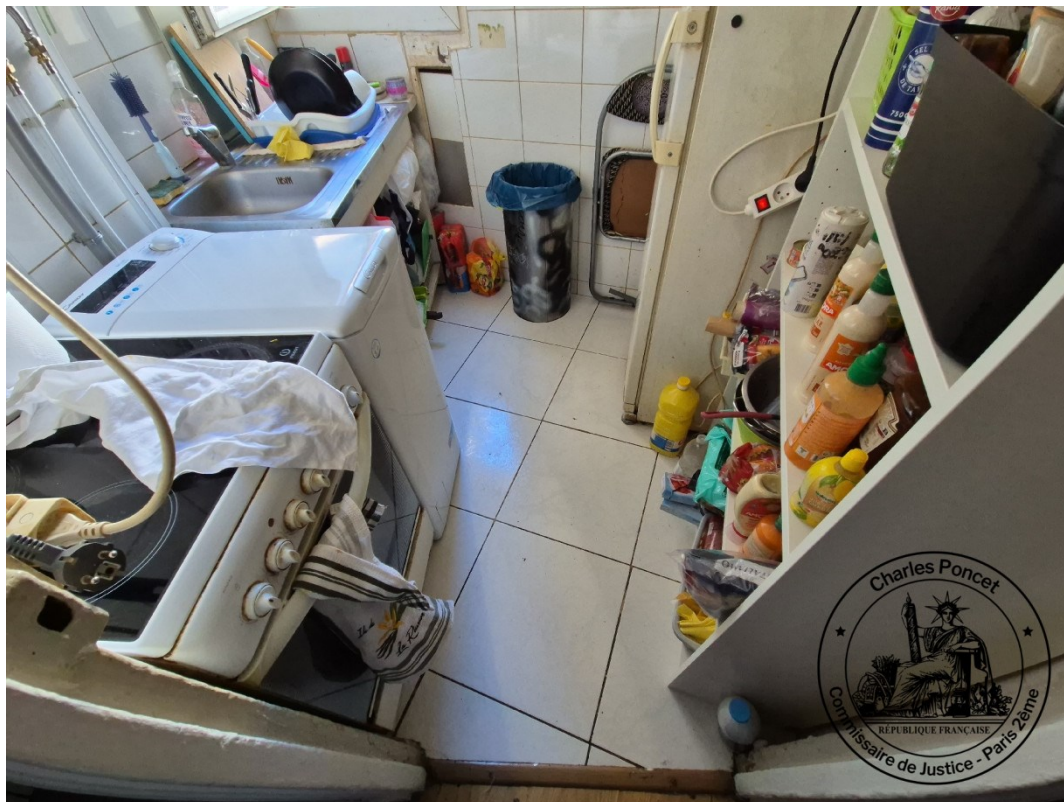
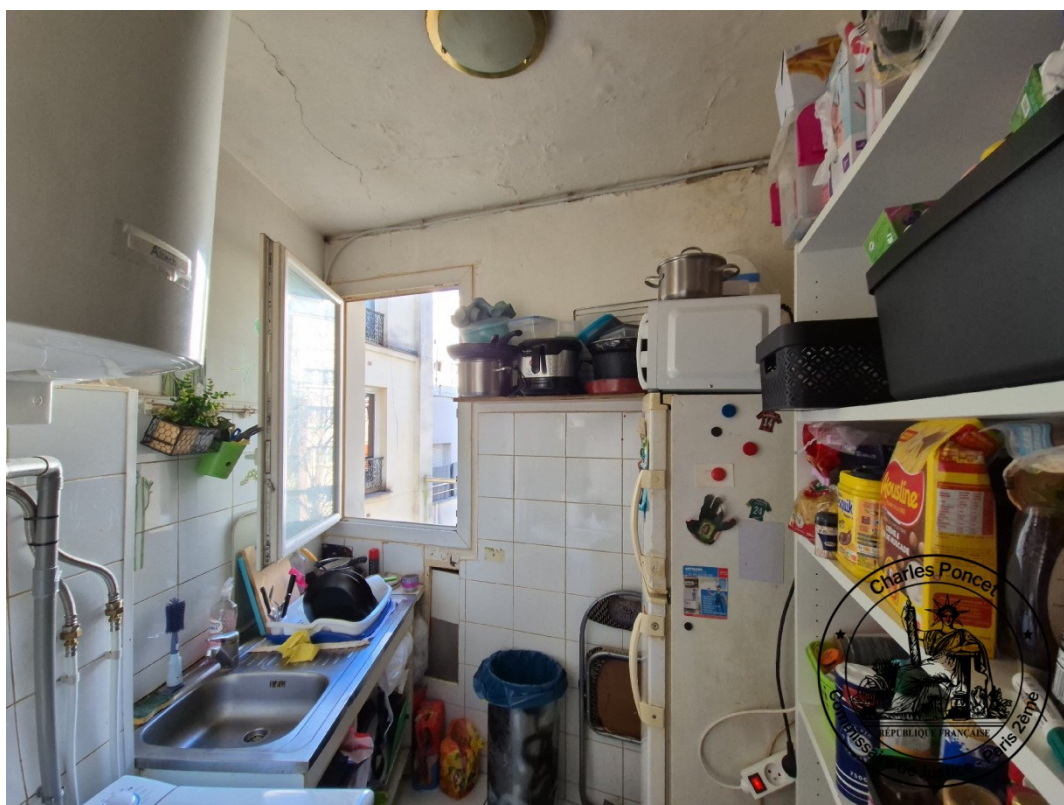
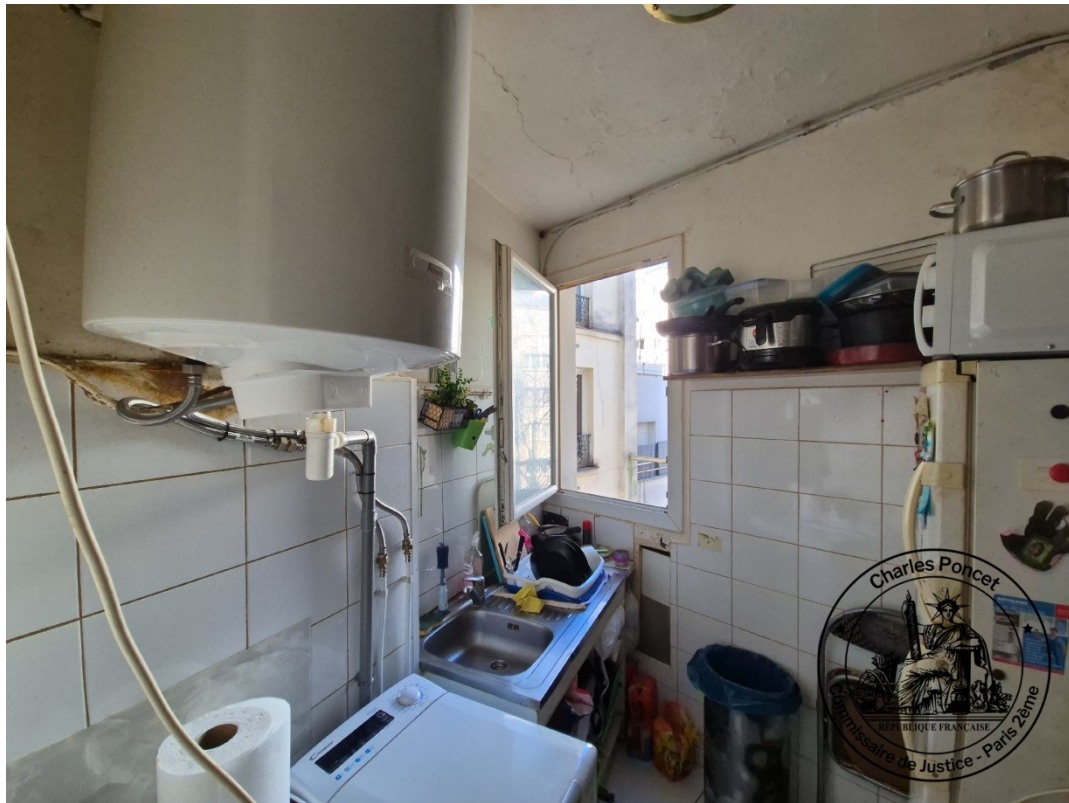
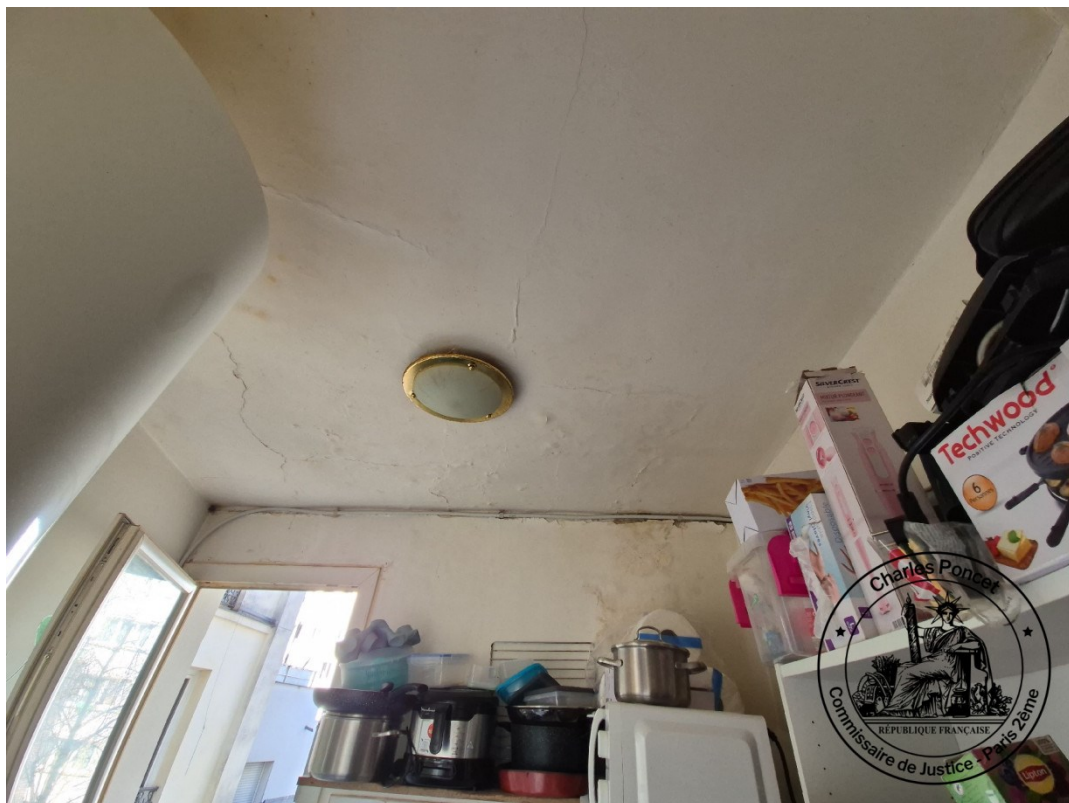
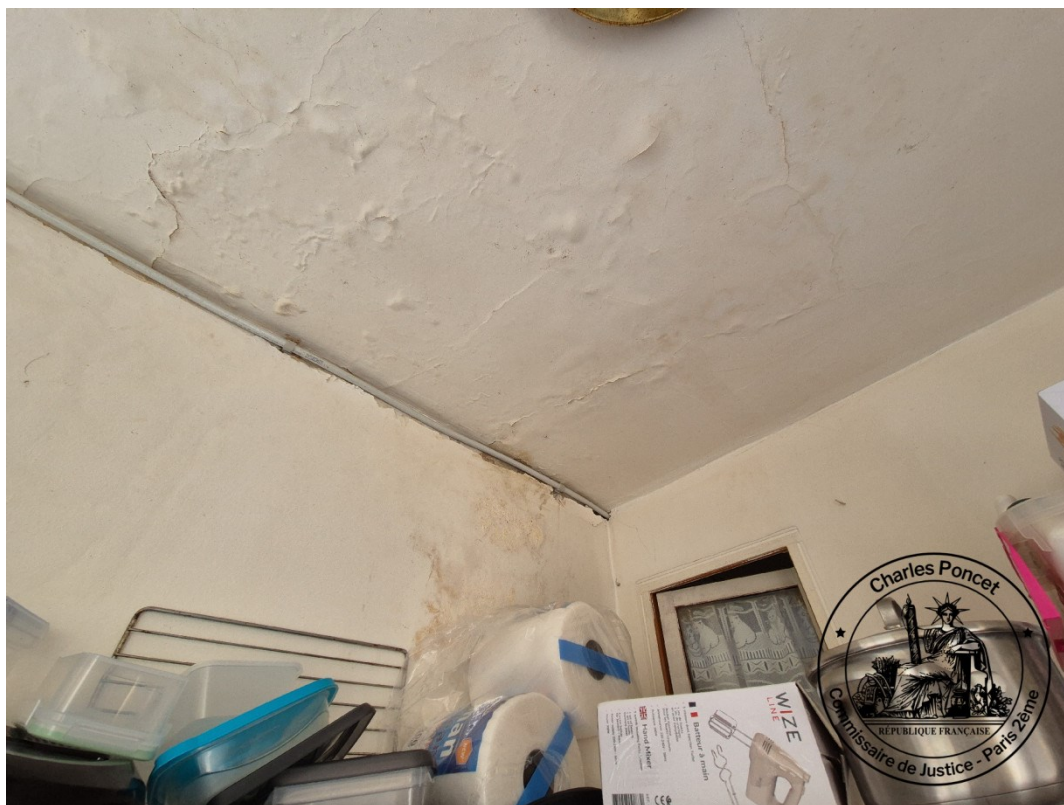
À gauche, dans l'entrée, se trouve une cuisine à laquelle on accède par une baie libre. Le sol est recouvert de carrelage de couleur blanche montrant quelques éclats. Les murs sont carrelés en partie basse et peints en couleur blanche en mauvais état en partie haute. Le plafond présente des traces d'un dégât des eaux, tout comme le mur de façade. Je constate que cette pièce est éclairée par une fenêtre en PVC sale donnant sur la cour de l'immeuble. Dans cette pièce se trouve un ballon d'eau chaude de marque Altec, un évier un bac et un égouttoir en inox alimenté par un robinet mitigeur, un plafonnier lumineux.

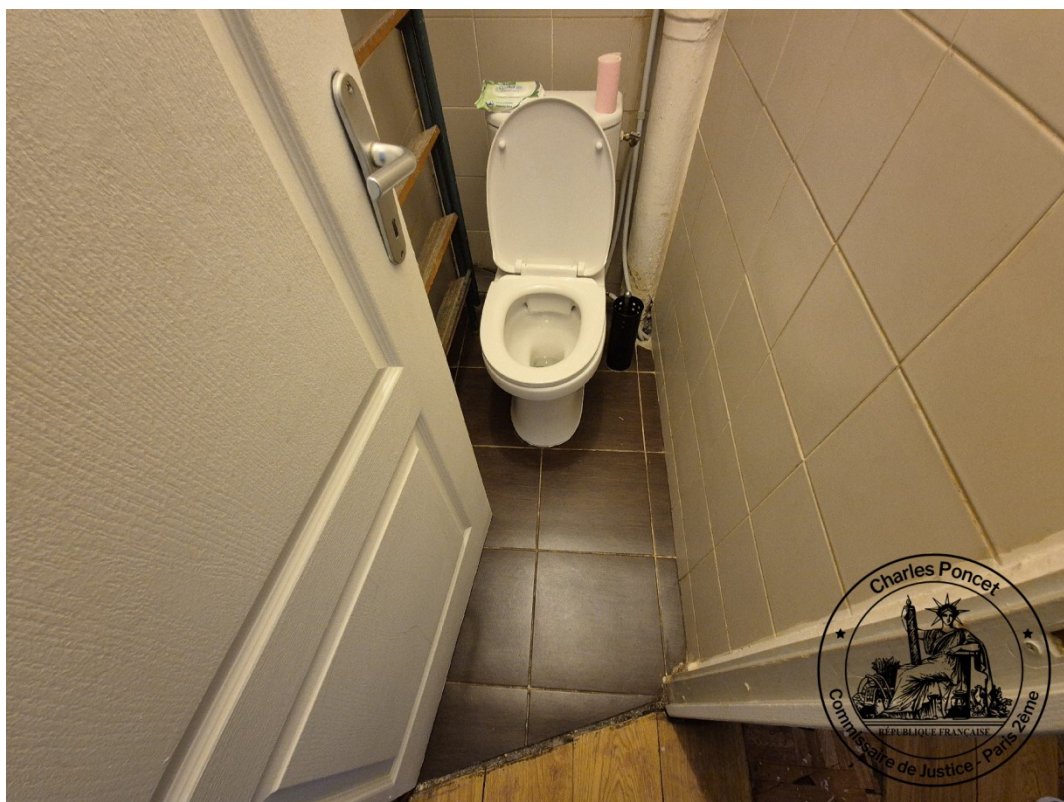
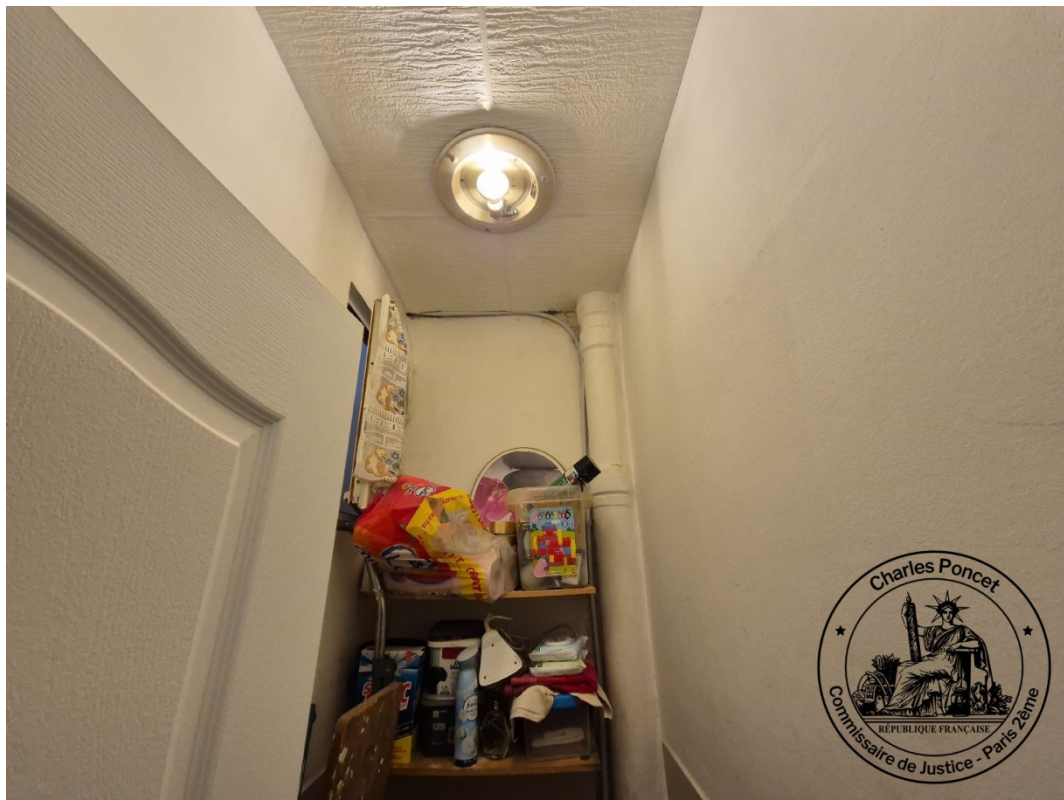
Deuxième porte à gauche dans la circulation, un cabinet de toilette auquel on accède par une porte à panneaux avec poignée en inox. Le sol est recouvert d'un carrelage de couleur marron en bon état. Je relève la présence d'un trou au pied de la colonne de l'immeuble. Les murs sont carrelés en partie basse de couleur beige et peints en blanc en partie haute. Le plafond est également peint en blanc sur des dalles de polystyrène. Je constate la présence d'un éclairage en plafond, d'une petite fenêtre donnant sur la cuisine et d'un WC.

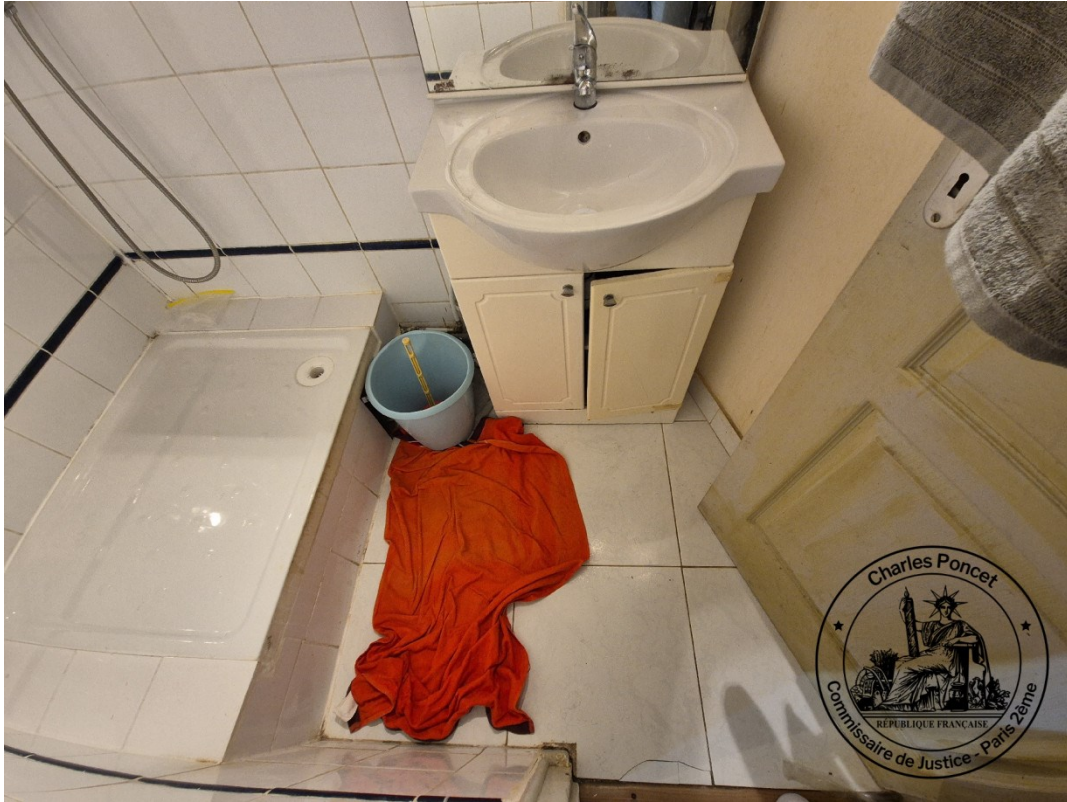
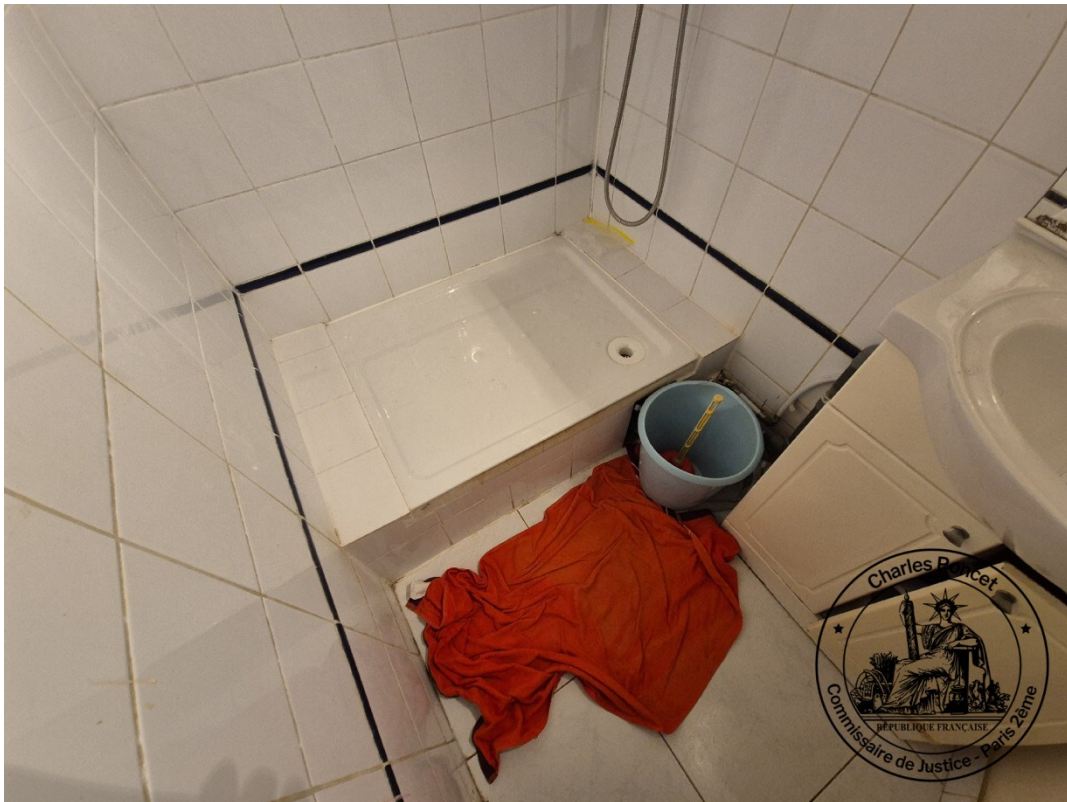
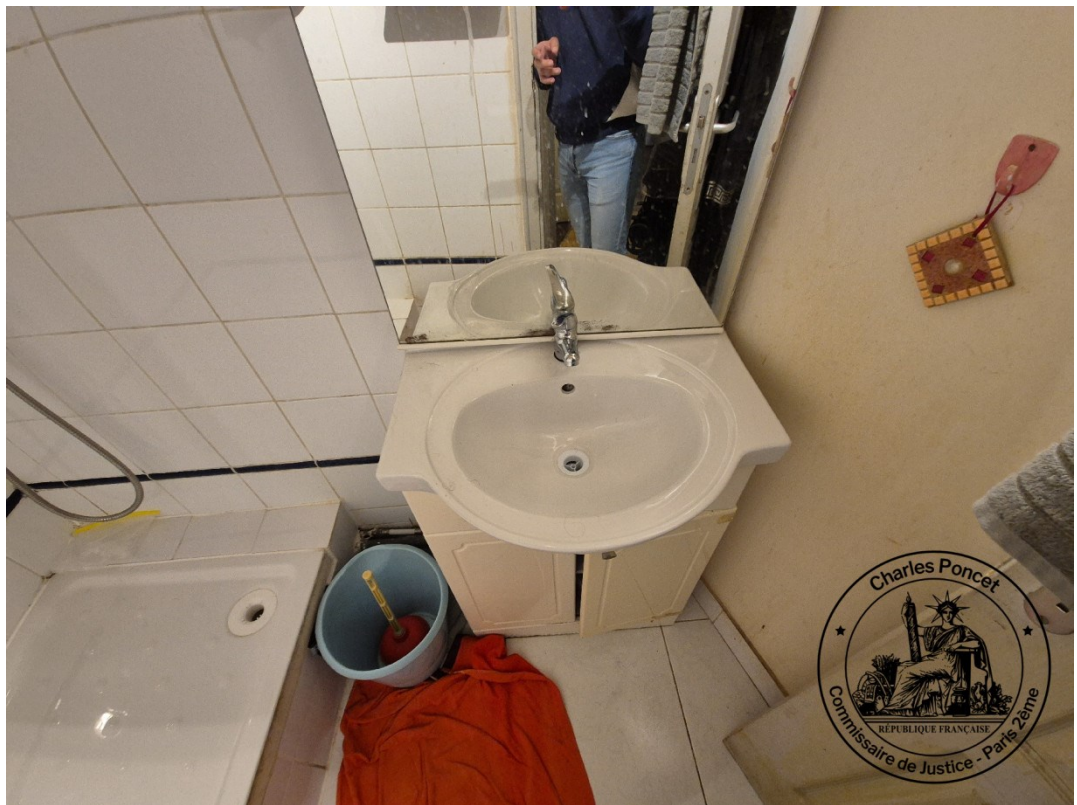
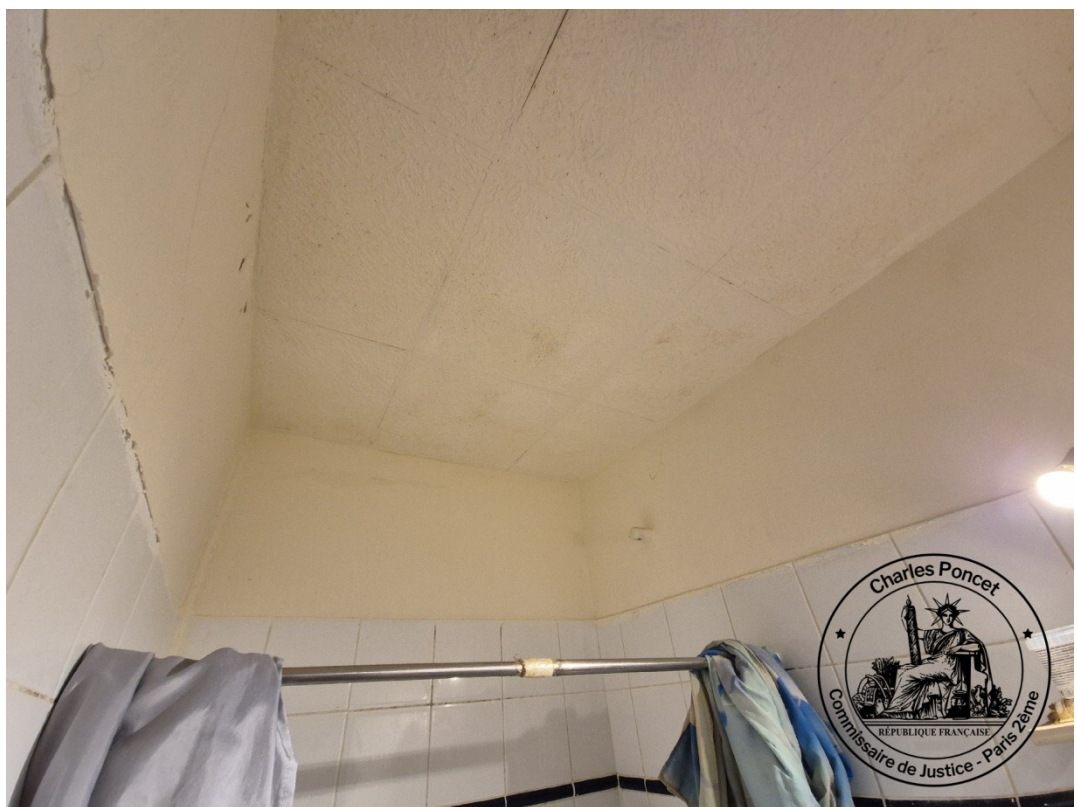
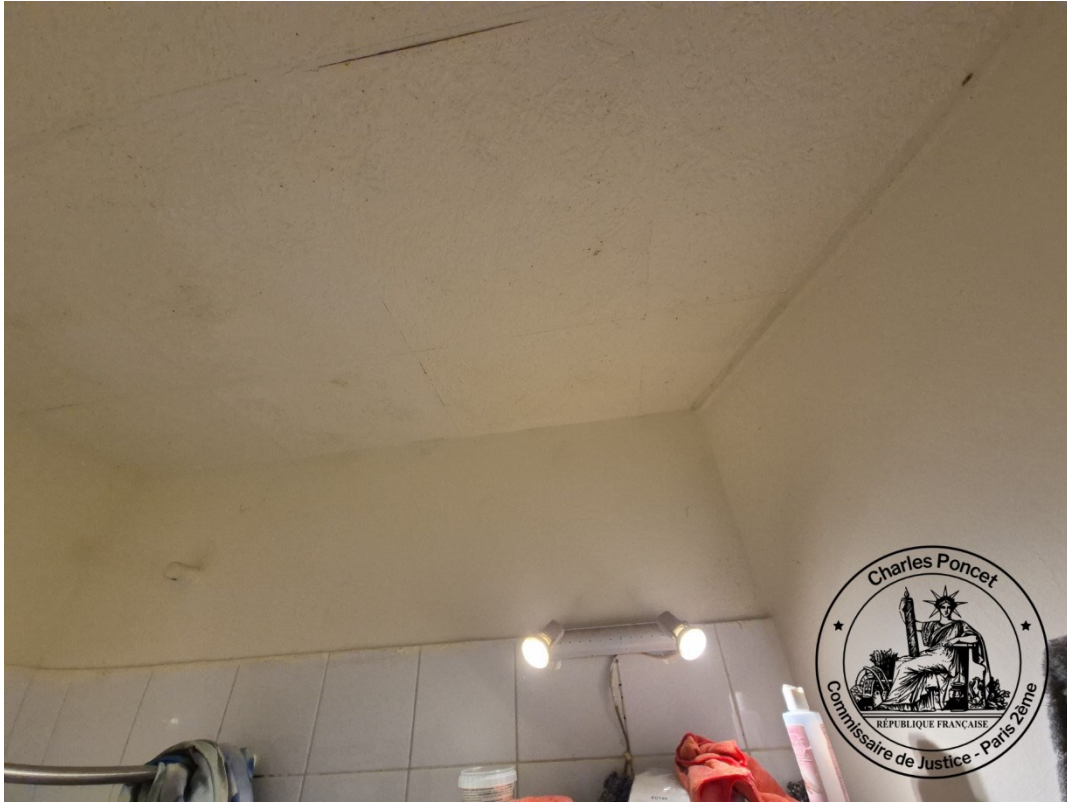
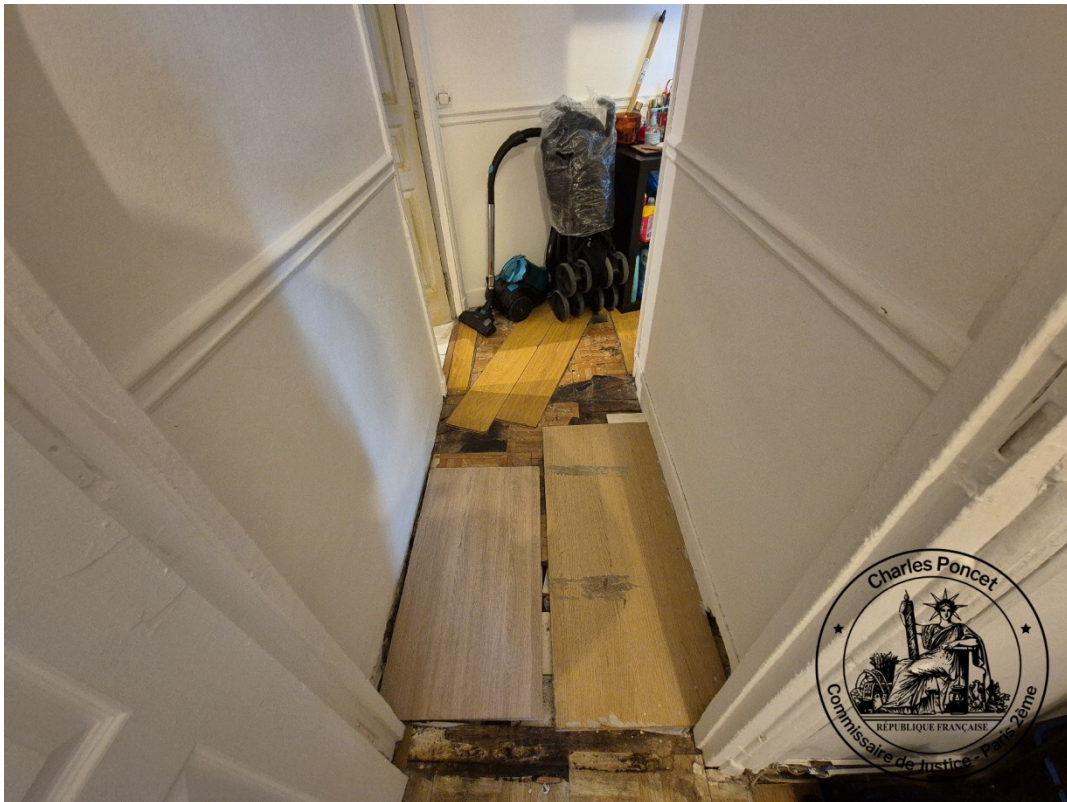
On accède à une salle de douche située dans la circulation, en face de la porte palière, par une porte à panneaux peints de couleur blanche. Le sol carrelé montre un carreau cassé à l'entrée. Les murs sont carrelés de couleur blanche en partie basse et peints en beige en partie haute. Le plafond est également peint de couleur blanche.

Je constate la présence de moisissures essuyées sur le plafond de la pièce ainsi que sur les joints de la douche. Dans cette pièce se trouve un receveur de douche émaillé de couleur blanche alimenté en eau chaude et froide par un robinet mitigeur flexible et douchette. Face à la porte d'accès se trouve un lavabo émaillé de couleur blanche avec robinet mitigeur surmonté d'un miroir et d'un éclairage en applique. Au-dessous se trouve un placard deux portes.

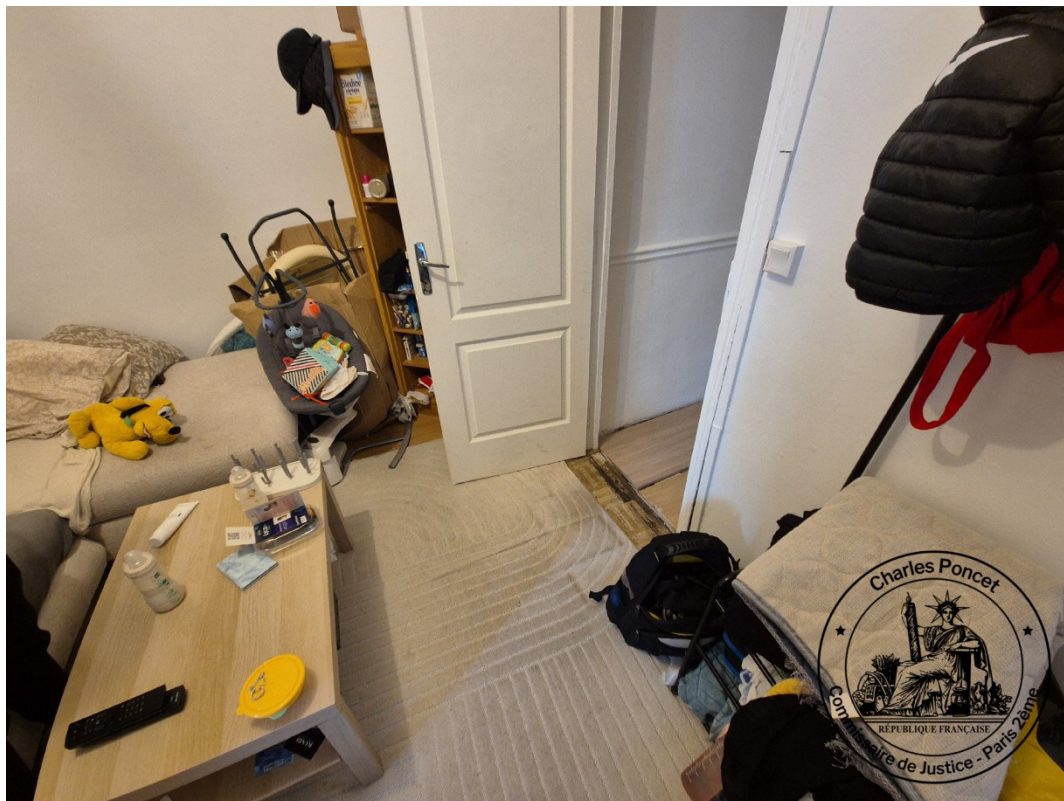
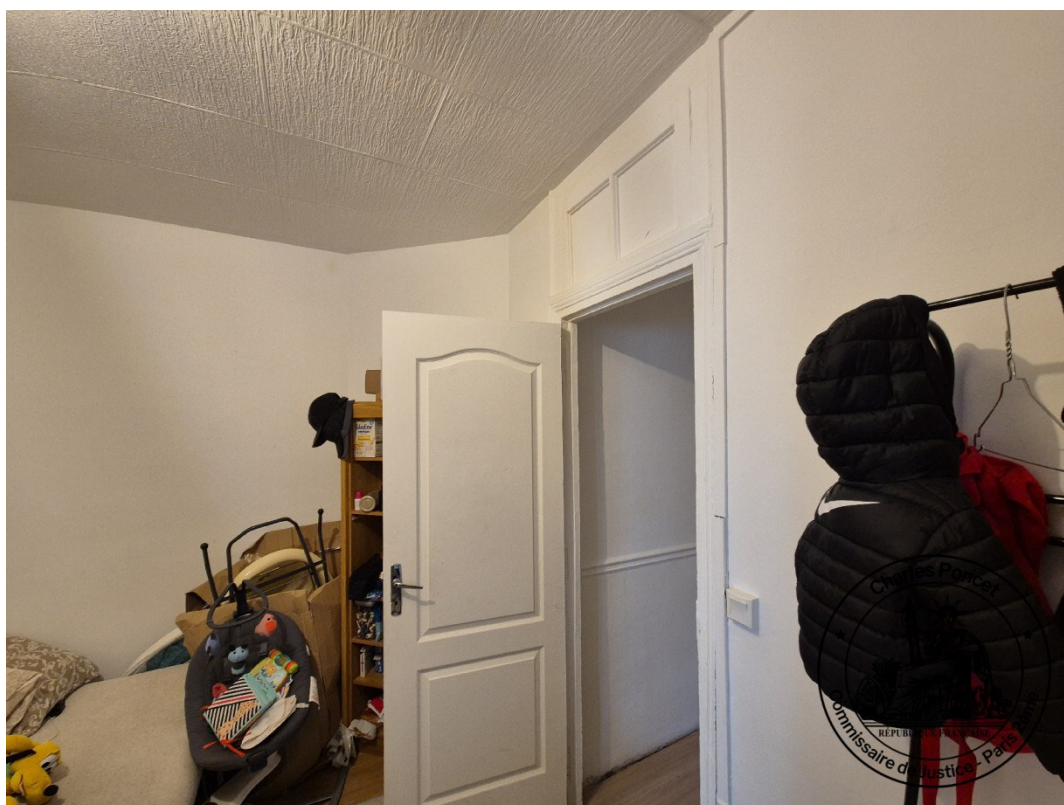
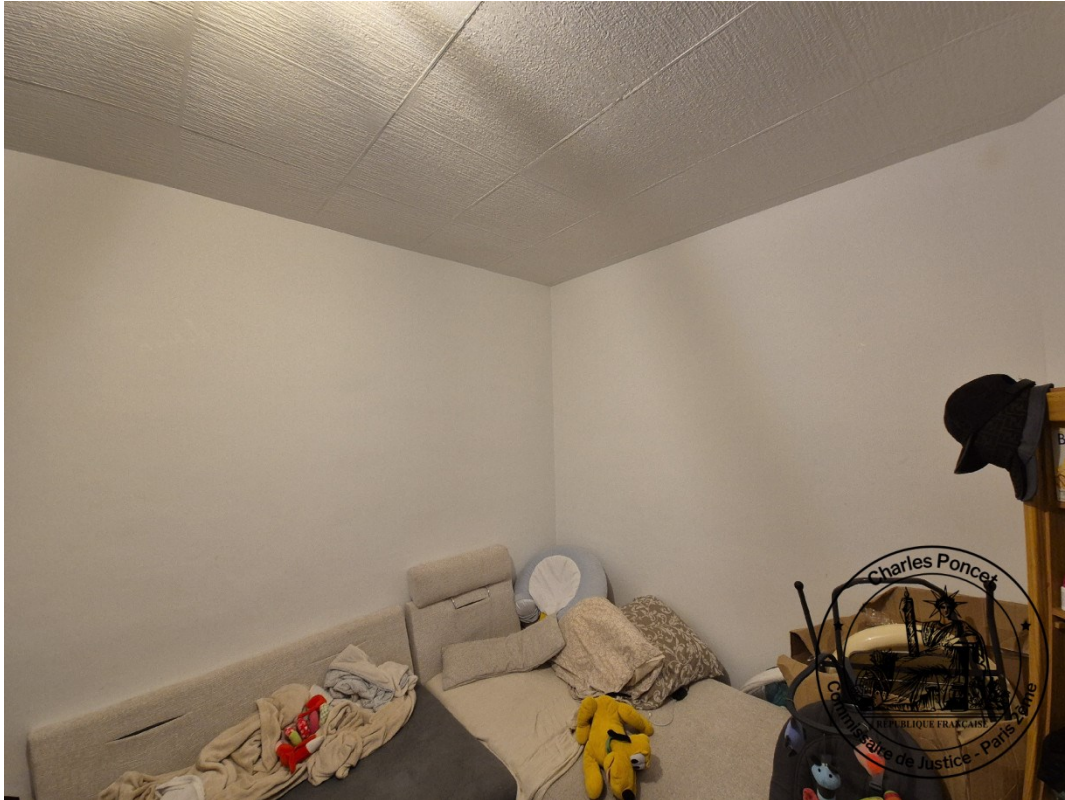
On accède au séjour par une porte à panneaux peinte de couleur blanche avec poignée en inox. Le sol est recouvert d'un parquet en stratifié qui est dégradé à l'entrée de la pièce. Les murs sont peints de couleur blanche en bon état, ainsi que le plafond qui est recouvert de dalles isolantes.

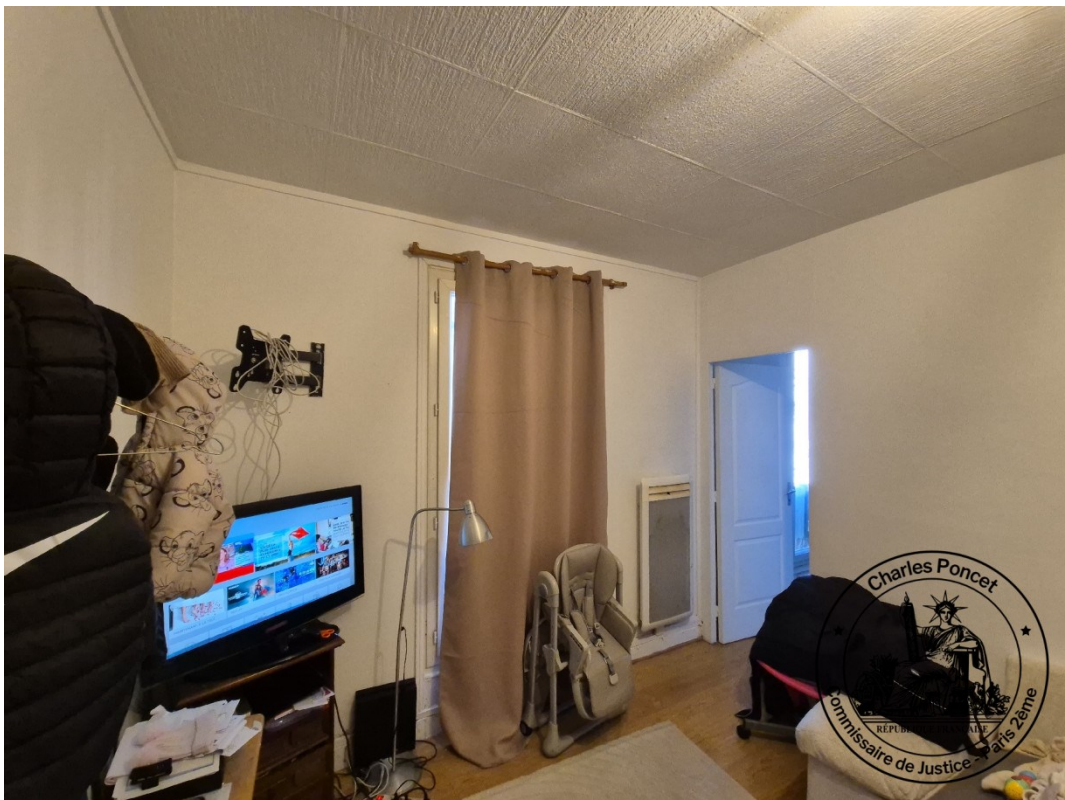
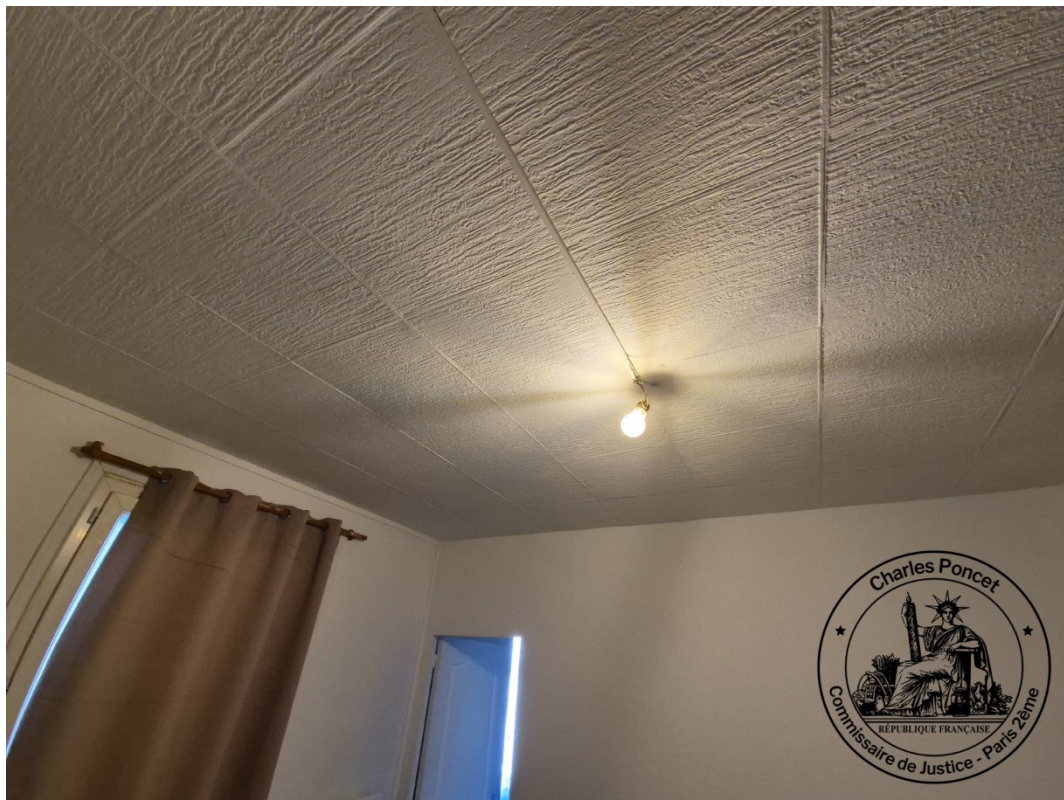
Je relève la présence de développements de moisissures à proximité de la fenêtre sur le mur de façade et d'une tache jaune sur le mur opposé au mur de façade. Cette pièce est éclairée par une fenêtre en PVC à double battant donnant sur la cour et chauffée par un convecteur électrique.
