## PROCES-VERBAL DE CONSTAT

**L'AN DEUX MILLE VINGT-CINQ ET LE DIX-NEUF MARS à 14 HEURES.**

**171 boulevard Lefebvre – 75015 PARIS  
Cadastré section AR n° 49 – Lot n° 16**

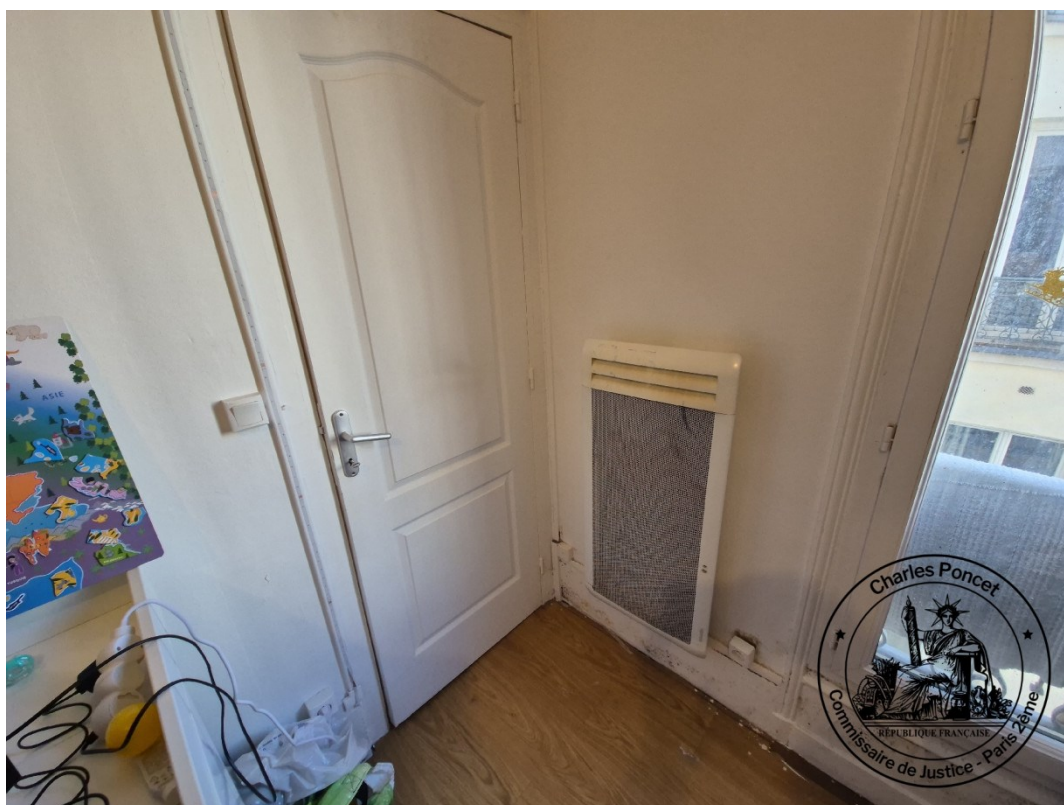
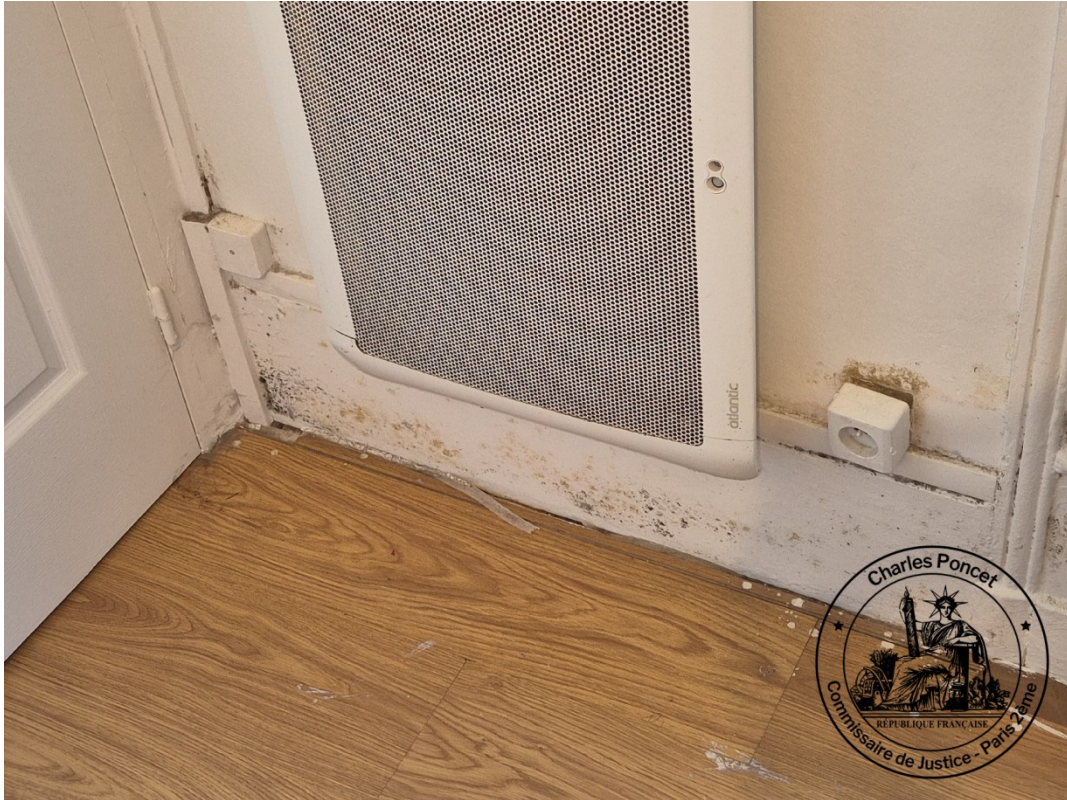
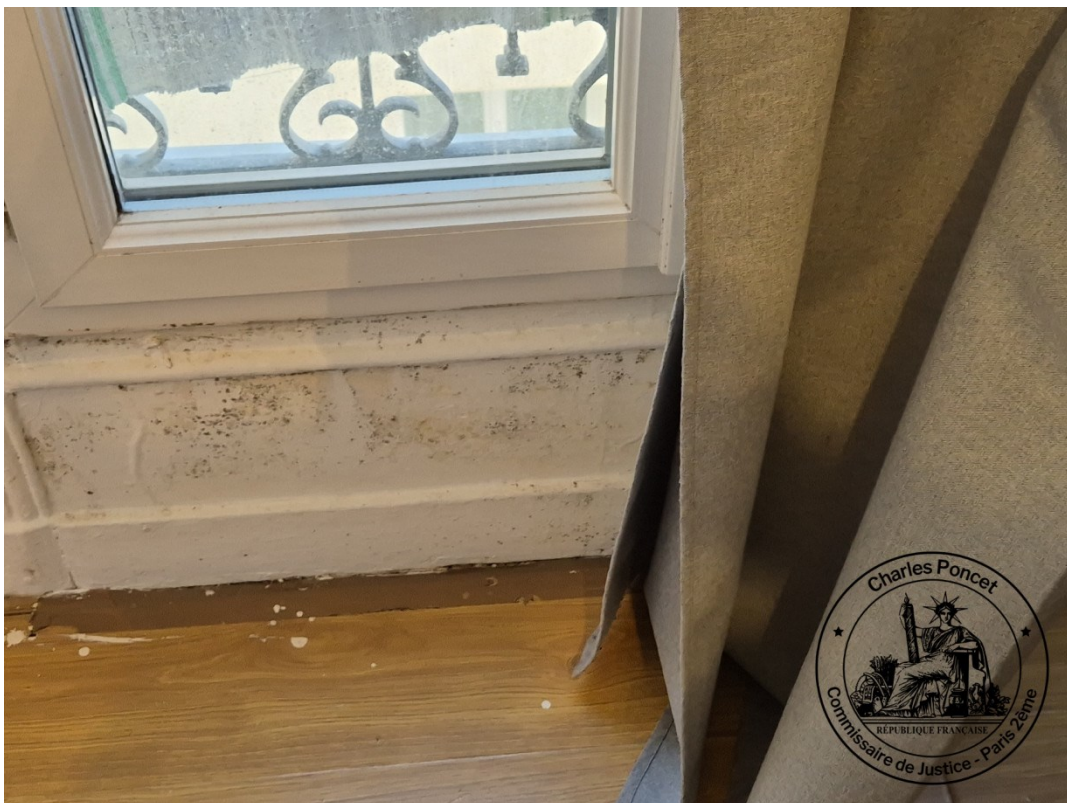
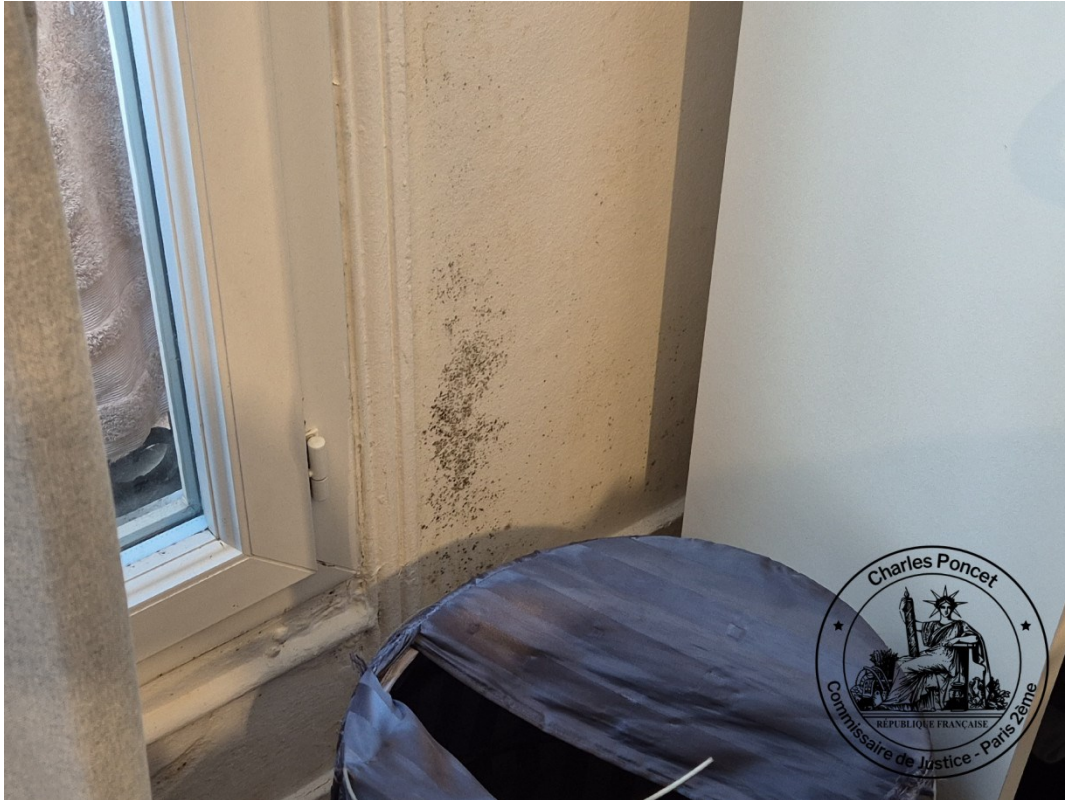
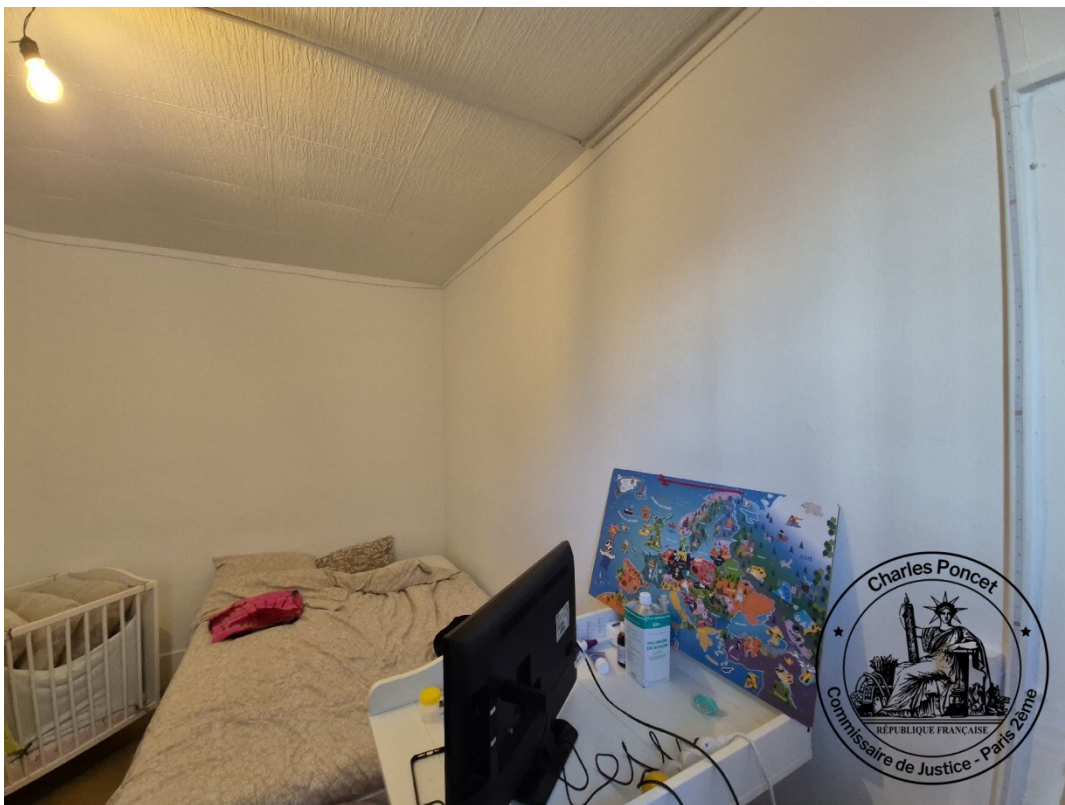
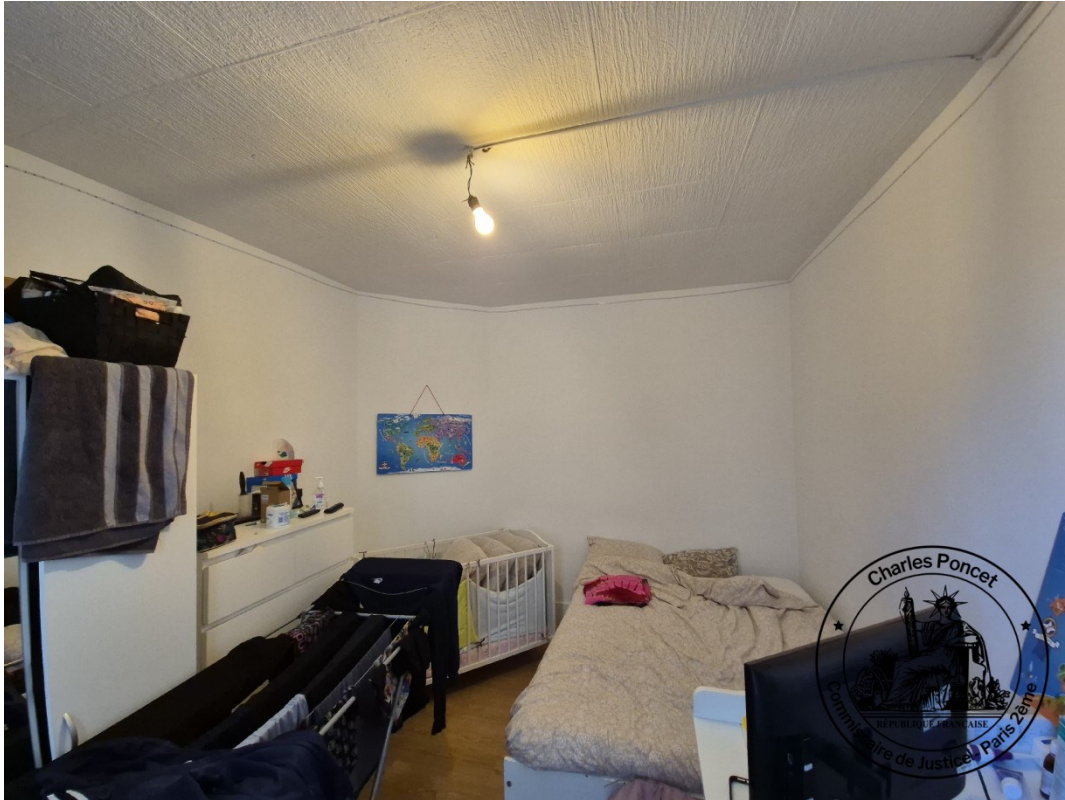
On accède à la chambre par une porte à panneaux peinte de couleur blanche. Le sol de la pièce est recouvert d'un parquet stratifié en état général d'usage. Les murs sont peints de couleur blanche en état correct. Je note cependant la présence de développement de moisissures sur le mur de façade et sur le pignon situé à droite de celui-ci. Le plafond est recouvert de dalles de polystyrène et peint de couleur blanche. Cette pièce est éclairée par une croisée à double battant en PVC donnant sur la cour et chauffée par un convecteur électrique. L'éclairage artificiel est assuré par une ampoule électrique en plafond.
