# PROCES-VERBAL DE DESCRIPTION

**DOSSIER 0803214****PROCES VERBAL DE CONSTAT****L'AN DEUX MILLE VINGT CINQ  
ET LE QUINZE AVRIL****A LA REQUETE DE :**

**LE SYNDICAT DES COPROPRIETAIRES DE L'IMMEUBLE sis à VILLEJUIF (94800), 59/63 rue Jean Jacques Rousseau, représenté par son syndic, la société IMMOBILIER DU GRAND PARIS (I.G.P)**

## **II- DESCRIPTION DETAILLEE :**

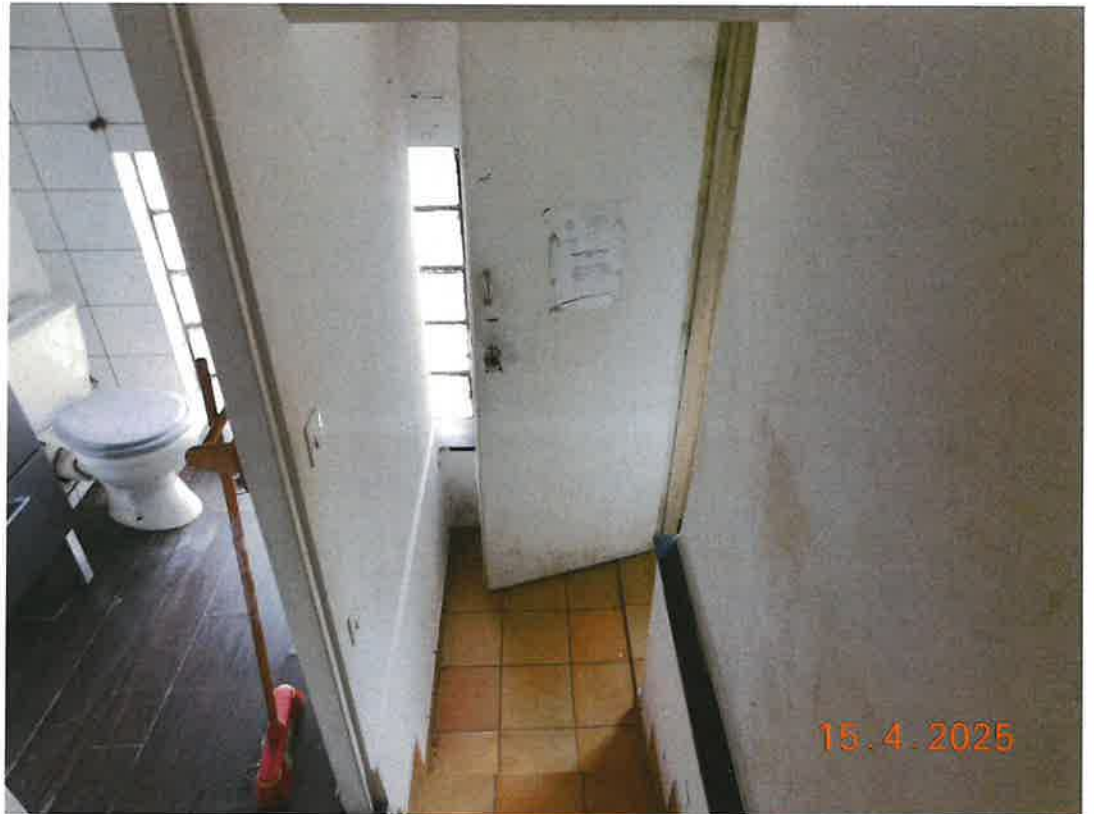
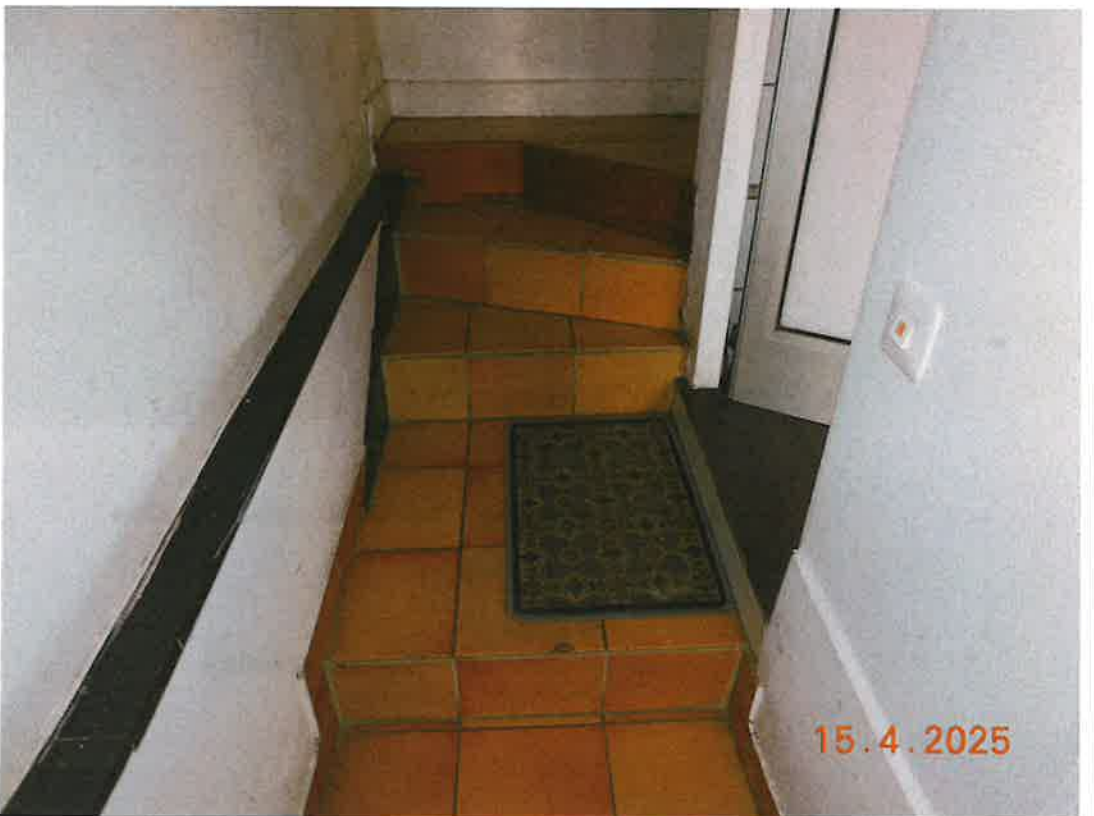
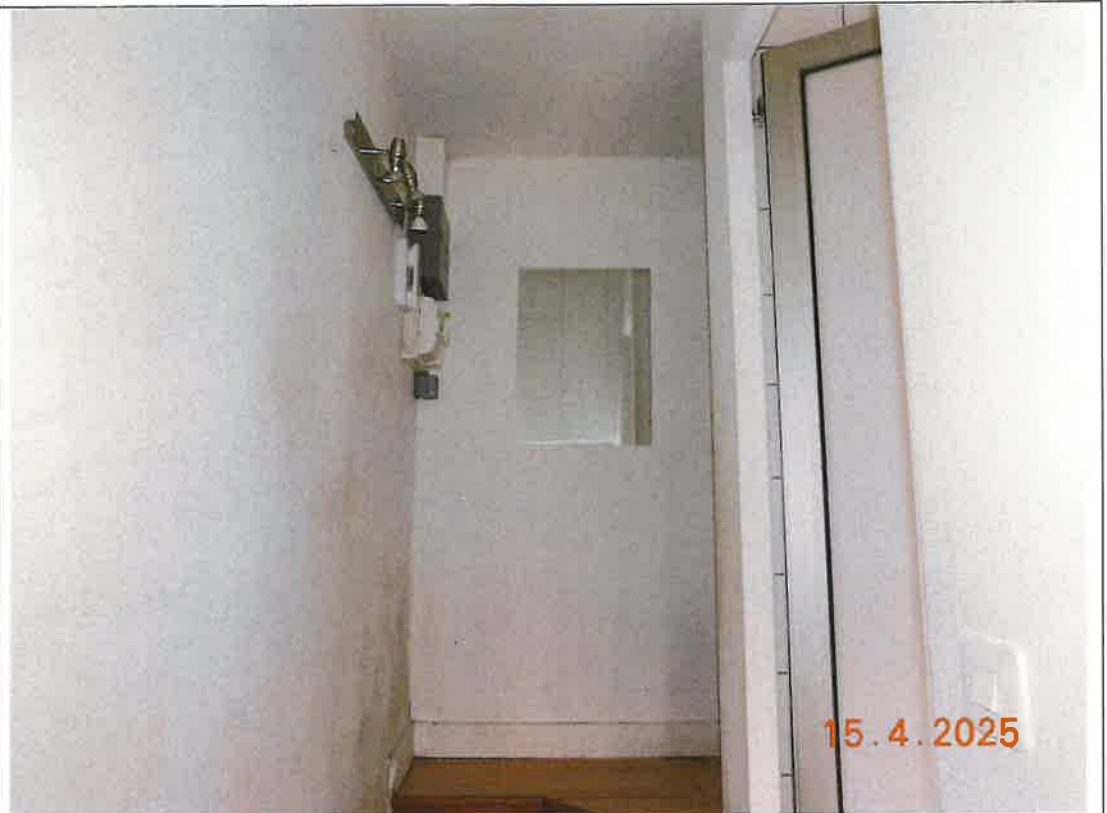
Un tableau de fusibles et disjoncteurs.

Une prise de téléphone.

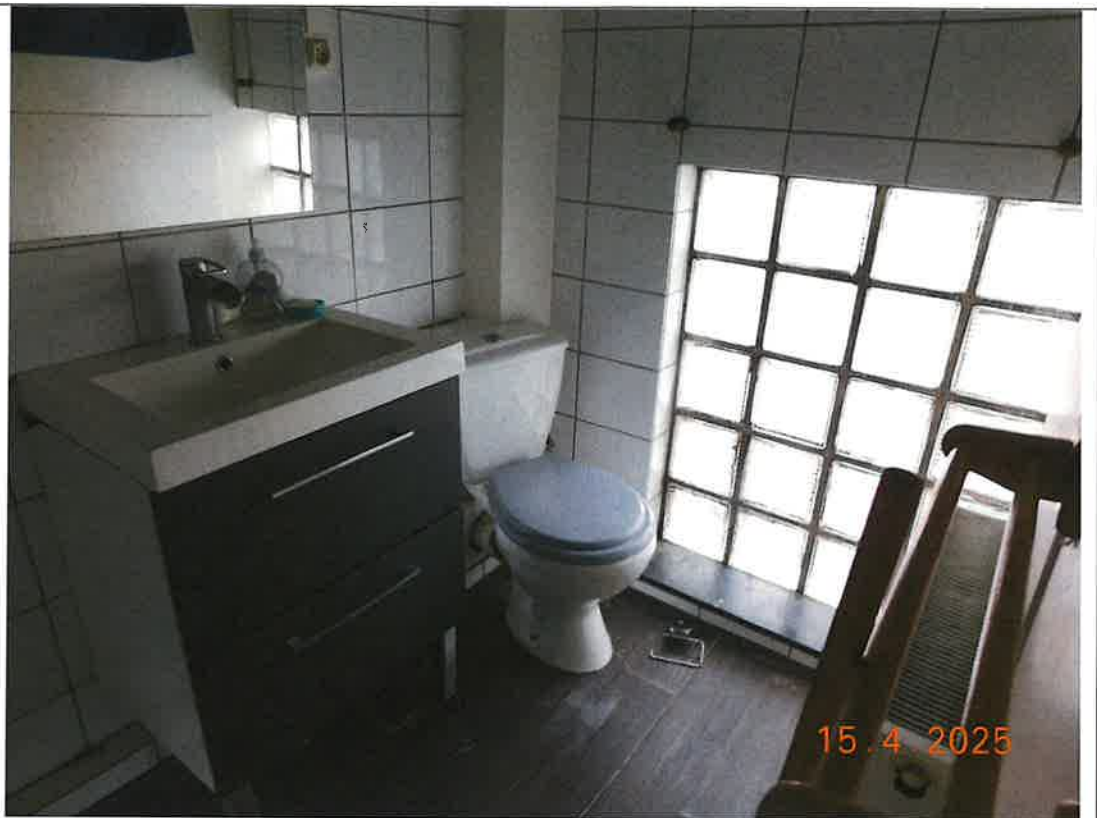
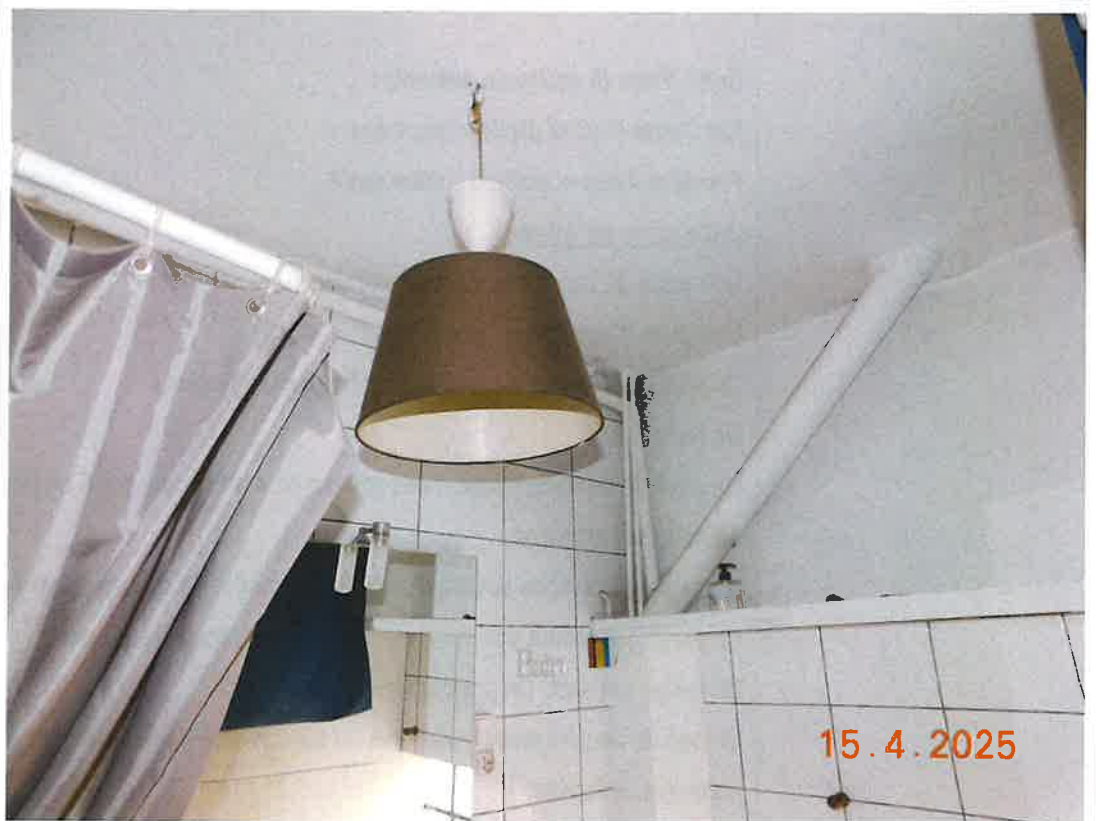
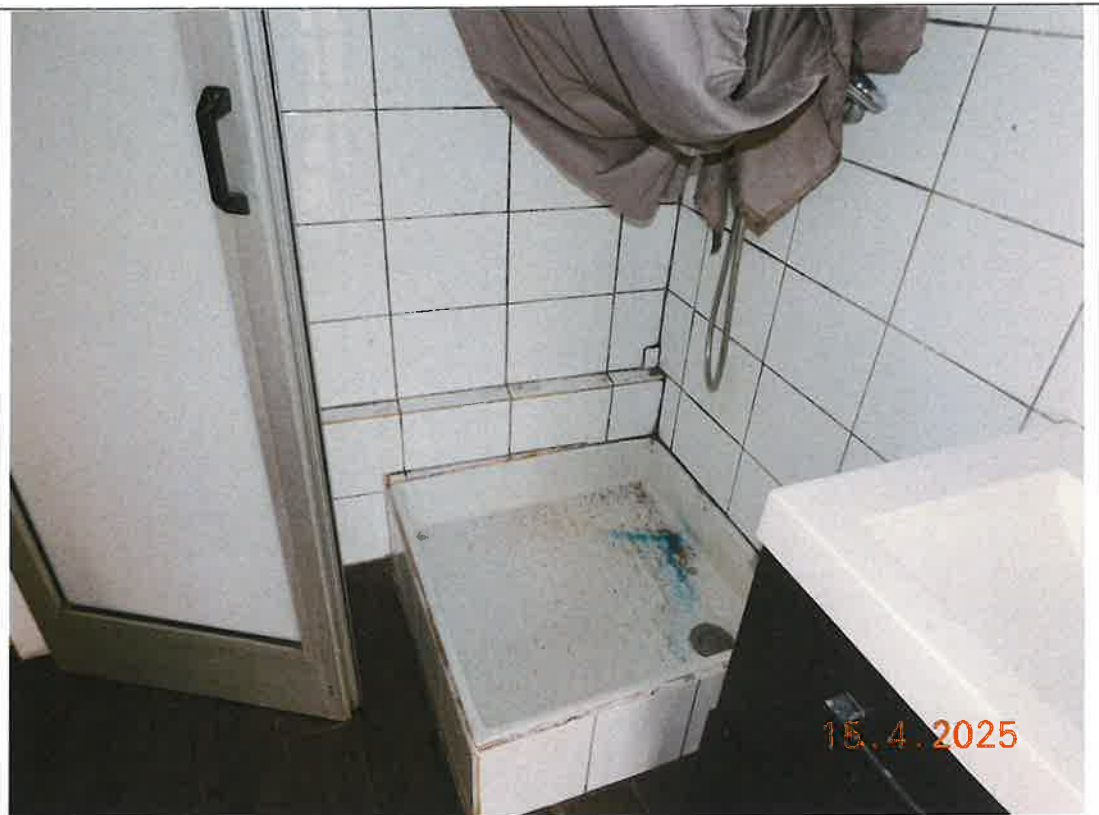
**Salle d'eau (à droite en entrant) :**

Sol : lattes PVC et plinthes faïencées.

Un bac de douche émaillé alimenté en eau chaude – eau froide par un bloc de robinetterie + pommeau + flexible.

Un rideau.

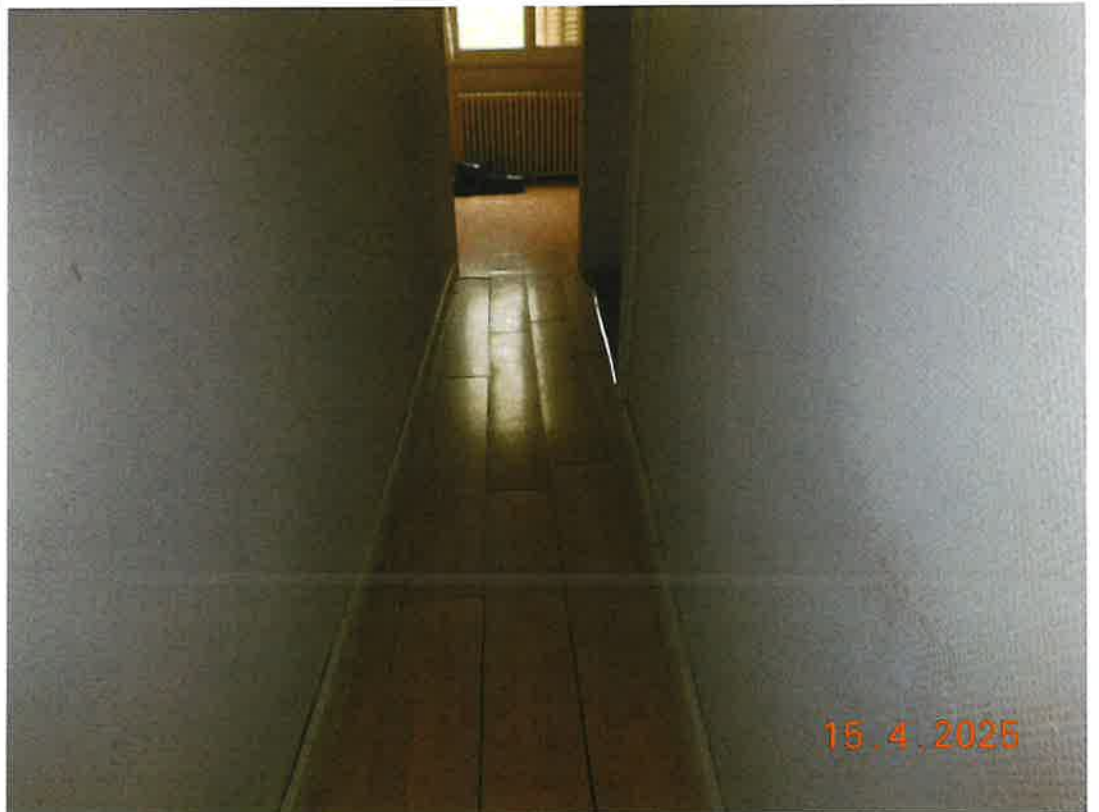
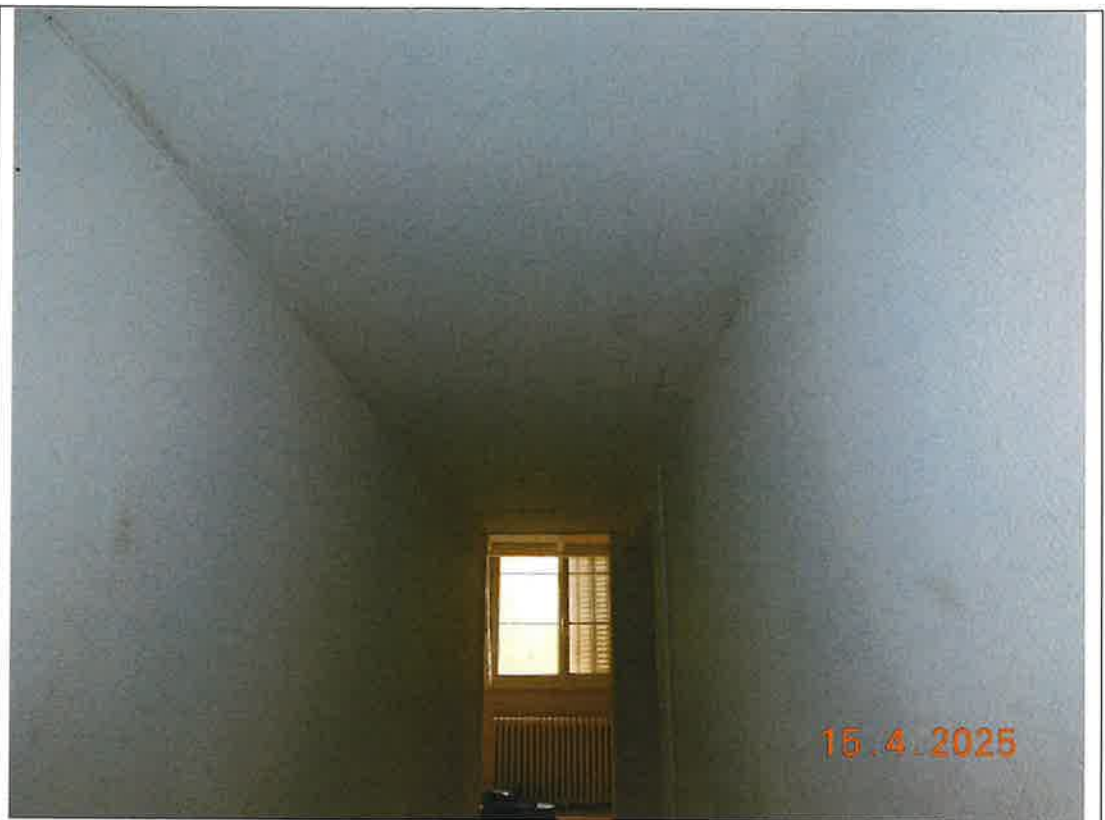
**Couloir (en haut des escaliers) :**

Sol : parquet et plinthes en bois.

Parois murales : toile peinte.

Plafond : plâtre peint.

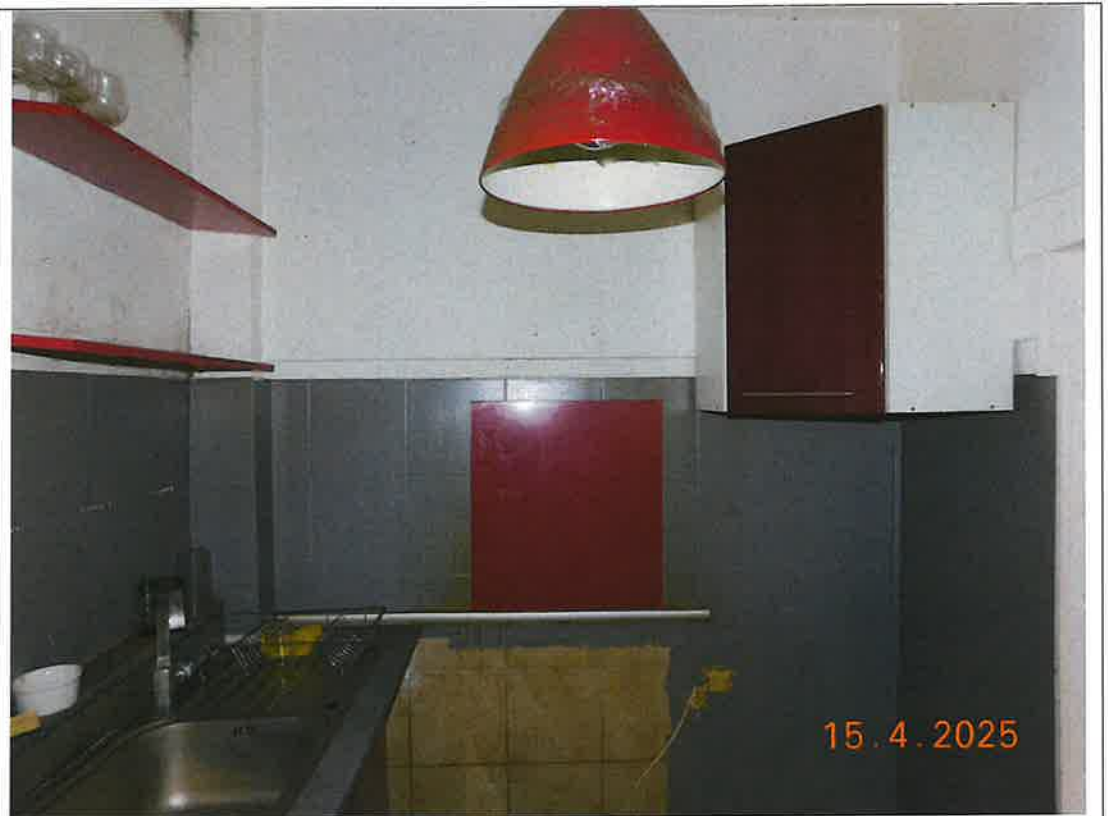
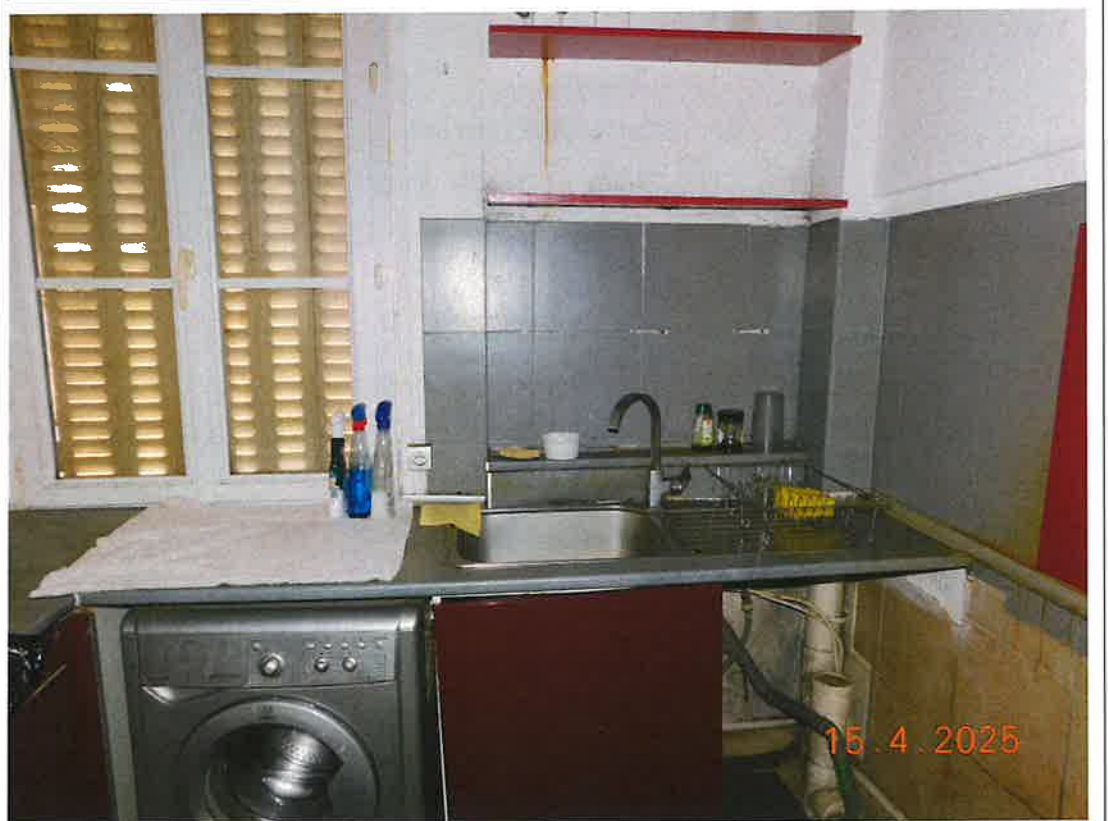
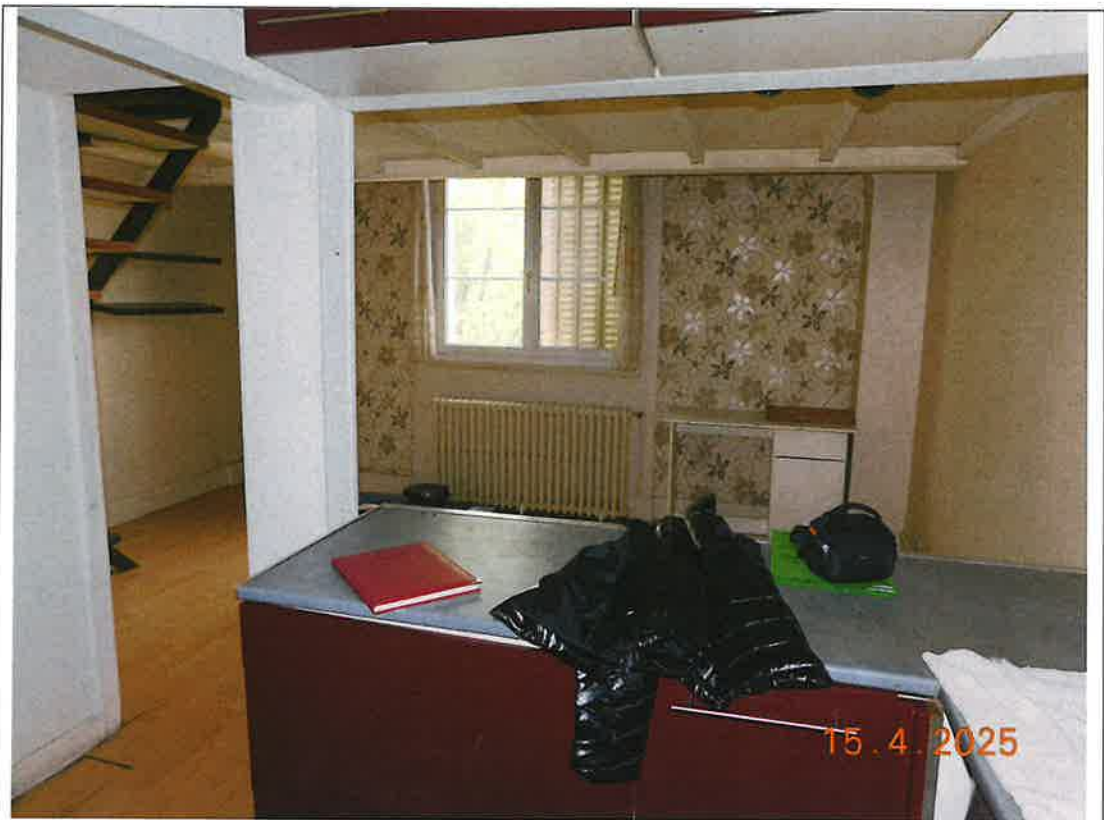
**Cuisine (à droite) :**

Sol : dalles de plastique.

Au-dessus : 3 placards.

Au centre de la cuisine : un point lumineux (un plafonnier).

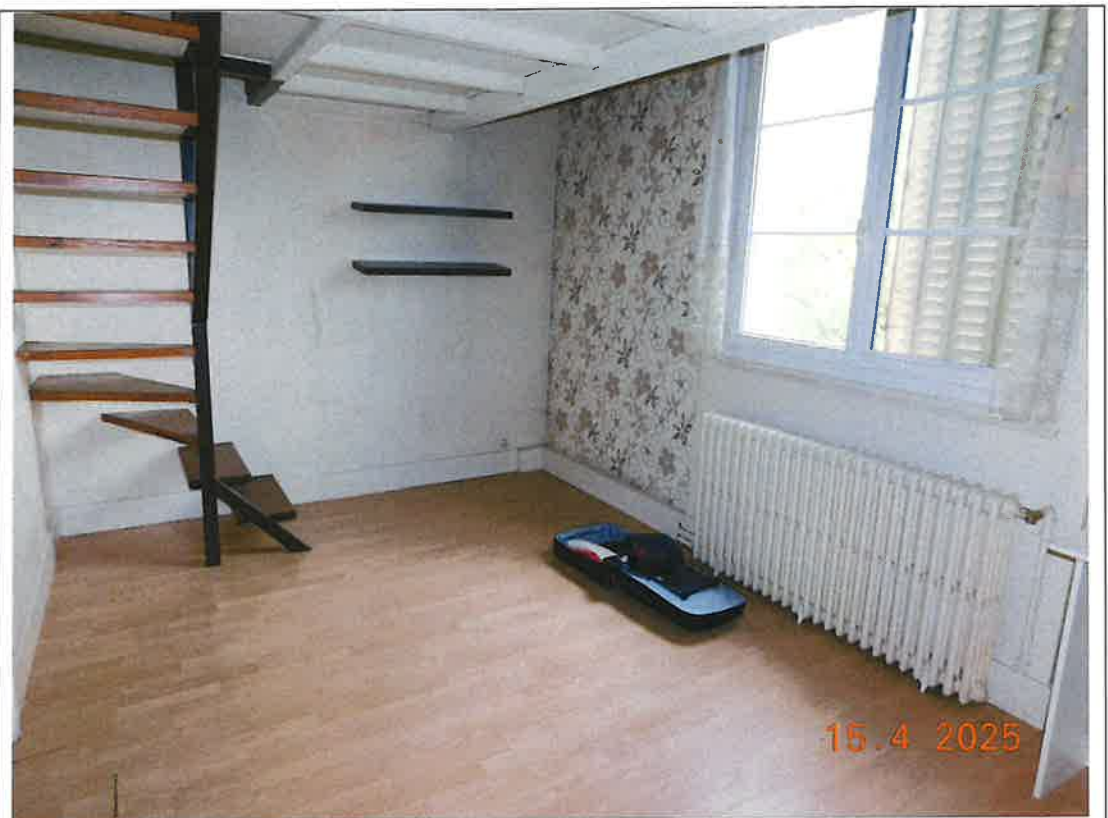
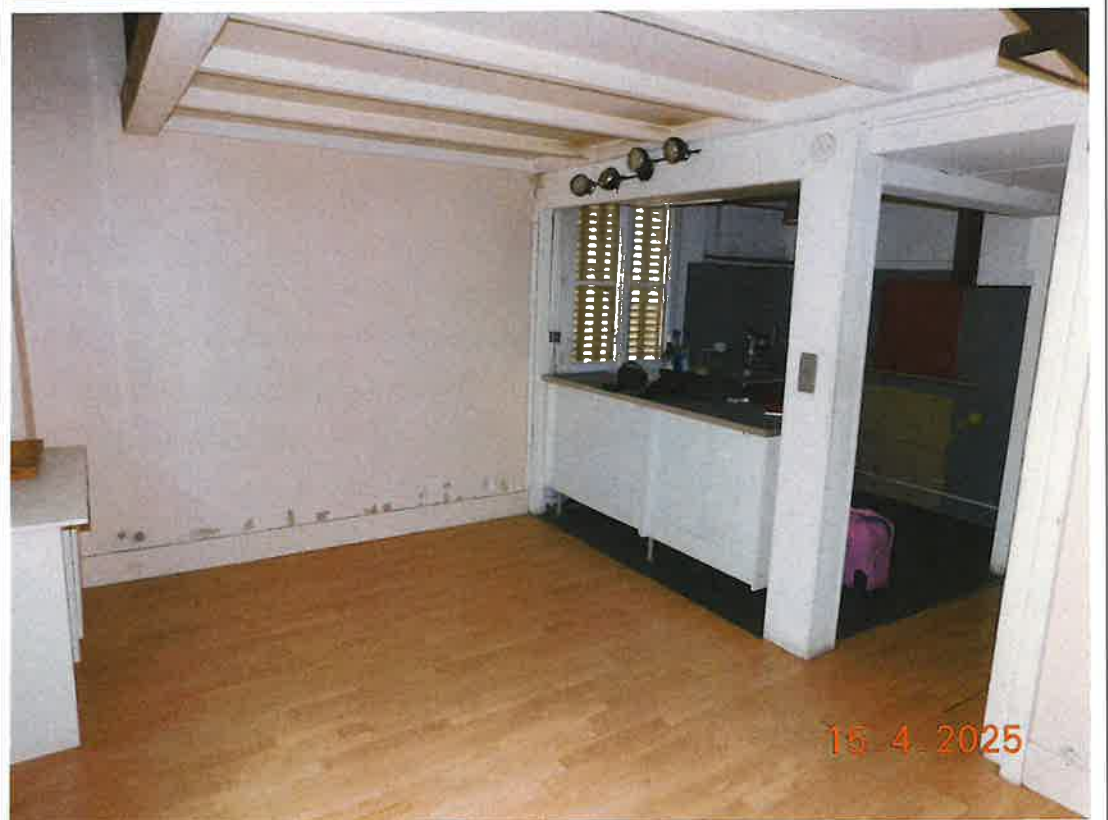
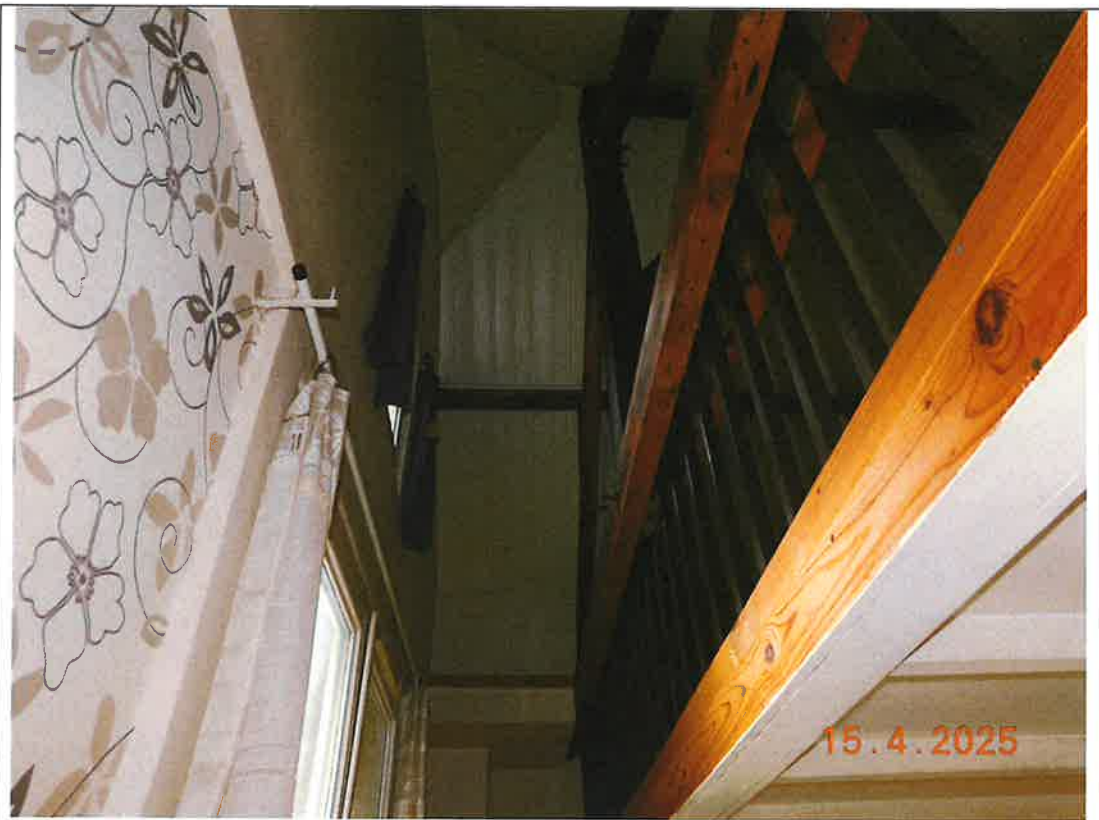
**Pièce principale :**

Sol : parquet et plinthes en bois.

Une fenêtre encadrement PVC, intérieur vitré, double vitrage fermant par un volet à l'extérieur en métal.

Un radiateur.

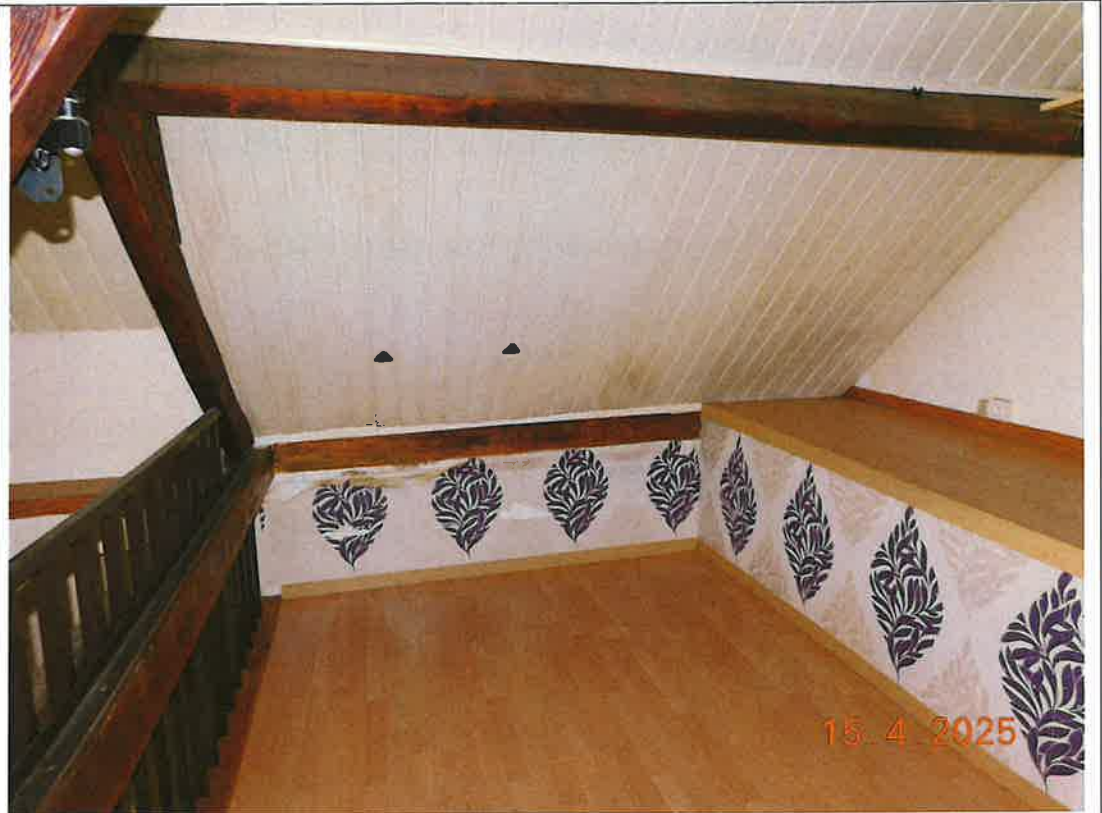
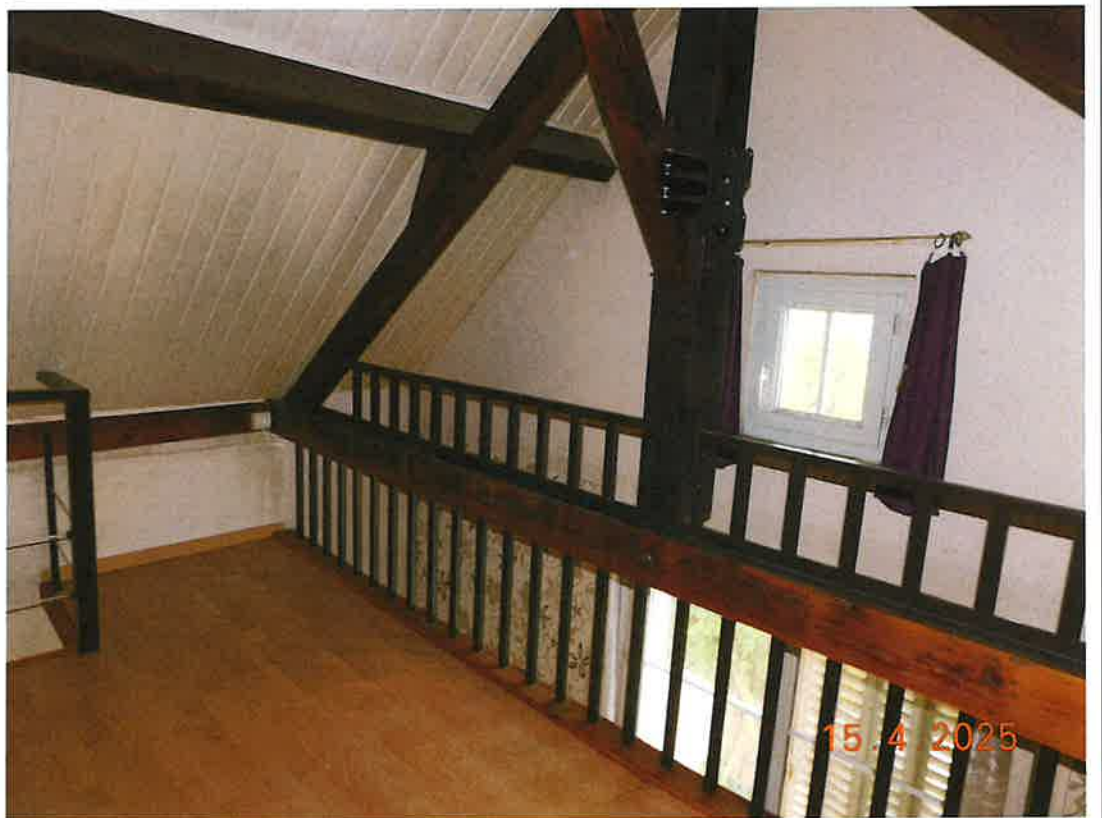
**Un escalier structure métal** pourvu de marches en bois permet d'accéder dans **une mezzanine** :

Sol : parquet et plinthes en bois.

Une fenêtre encadrement PVC, intérieur vitré, double vitrage.

2 prises électriques + 1 prise de téléphone.
