## PROCES-VERBAL DE CONSTAT

**L'AN DEUX MILLE VINGT-CINQ ET LE DIX-NEUF MARS à 14 HEURES.**

**171 boulevard Lefebvre – 75015 PARIS  
Cadastré section AR n° 49 – Lot n° 16**

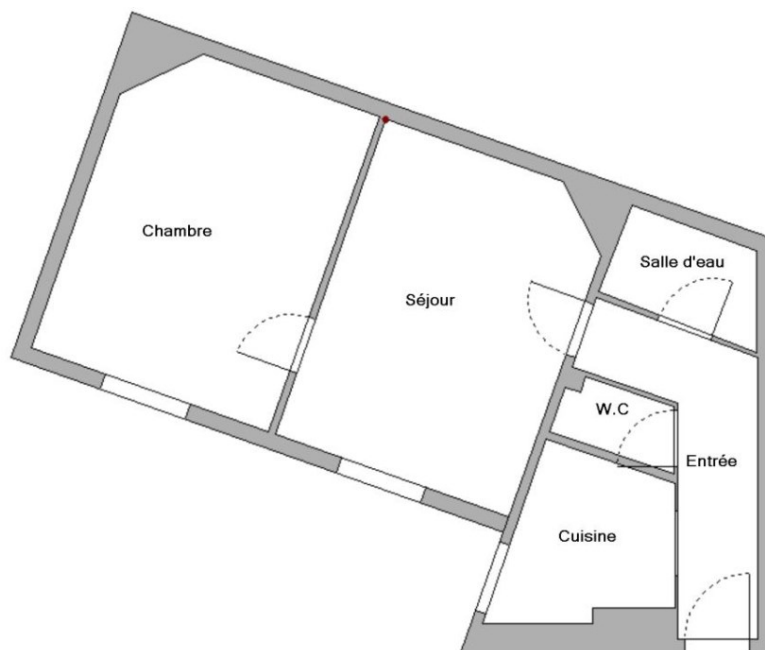
On accède à l'appartement par une porte en bois équipée d'une serrure bandeau multipoints de fermeture. Au sol, le parquet stratifié est en mauvais état général. Les murs sont recouverts d'une peinture blanche en état général correct et le plafond est peint en blanc en bon état général. Je note la présence dans l'entrée d'un éclairage au plafond. Dans cette pièce se trouve également le tableau électrique, le disjoncteur et le compteurs de gaz et électricité.
